ZPA9

PROPOSTA DE REGULAMENTAÇÃO DA ZONA DE PROTEÇÃO AMBIENTAL 9

Relatório das Contribuições da Equipe Técnica do Departamento de Planejamento, Projetos e Patrimônio (DPPP) e Setor de Projetos e Planejamento Urbano e Ambiental (SPPUA)

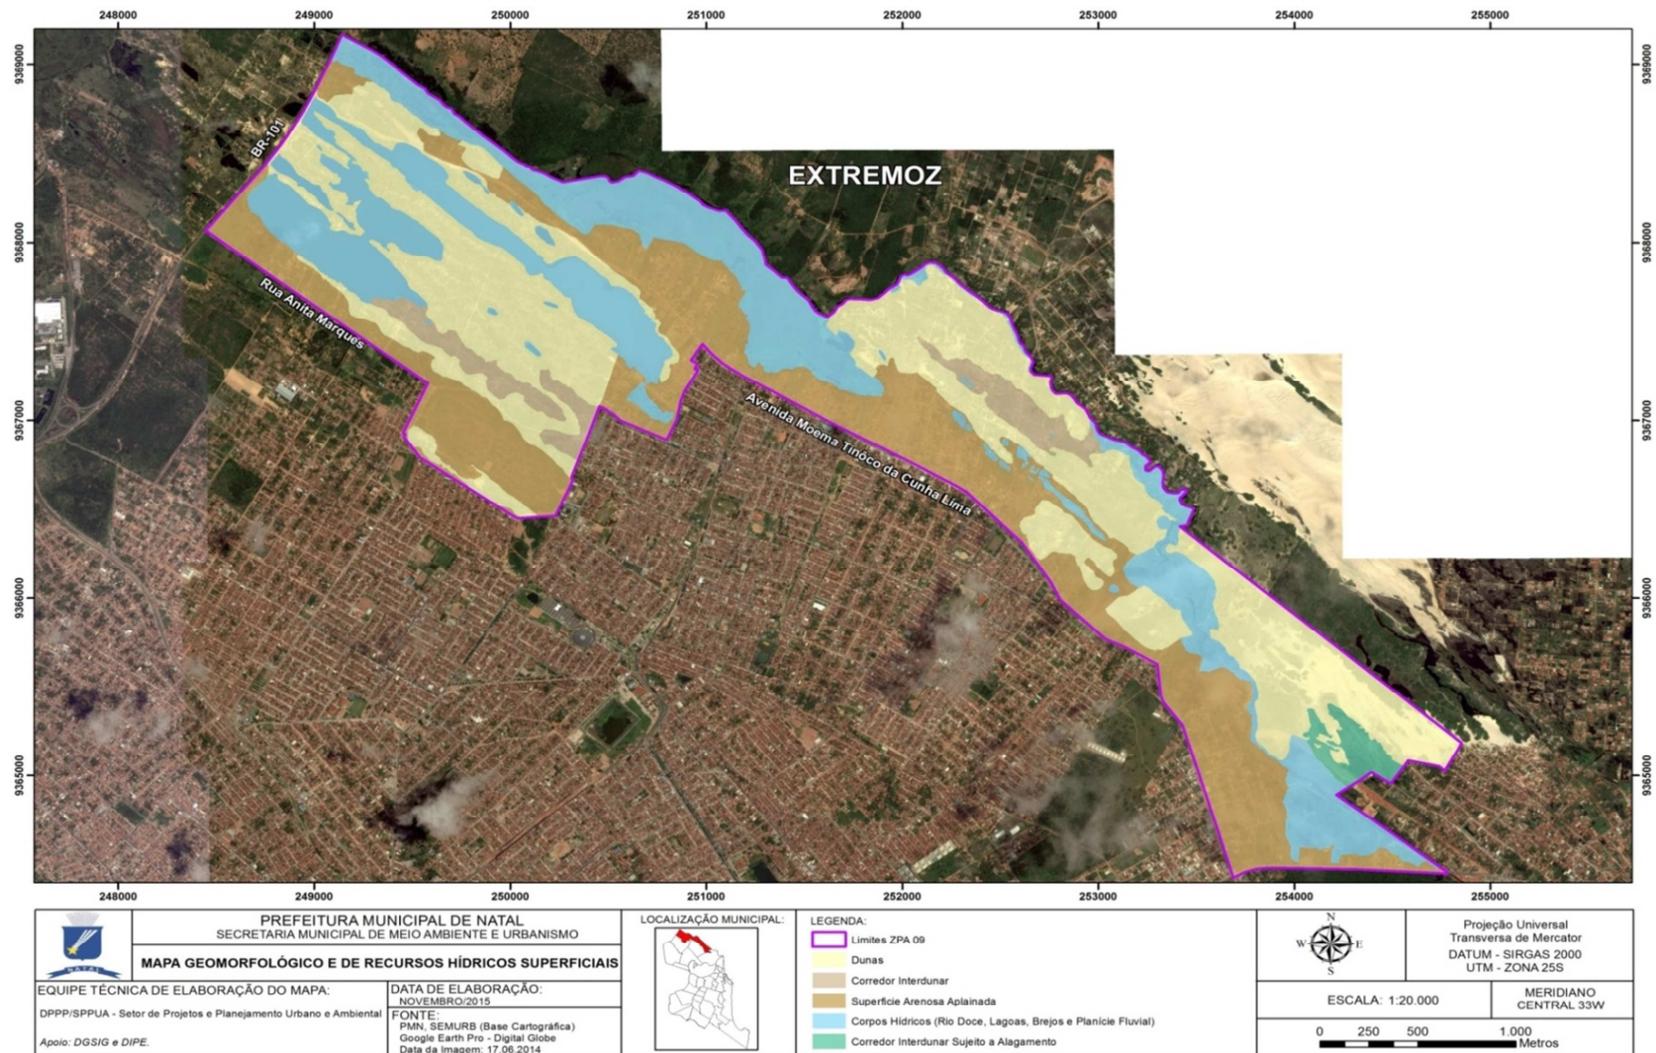
Figura 5- Unidades Geomorfológicas e Recursos Hídricos da ZPA 9.

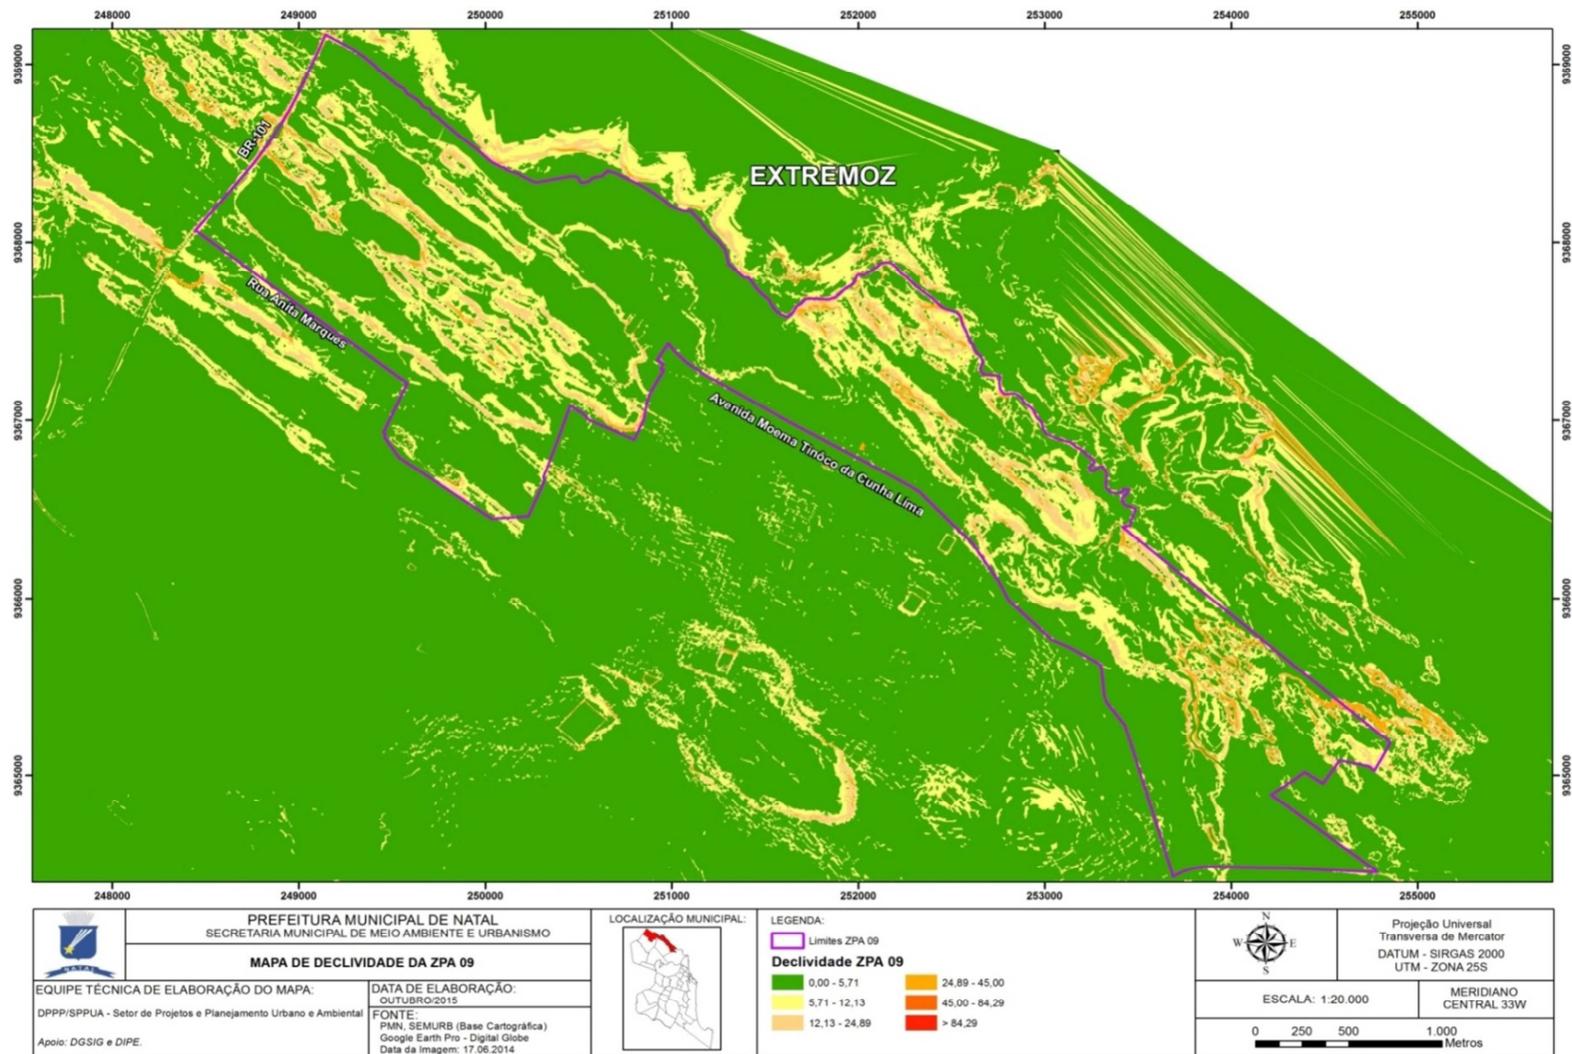
Figura 6 - Declividade da ZPA 9

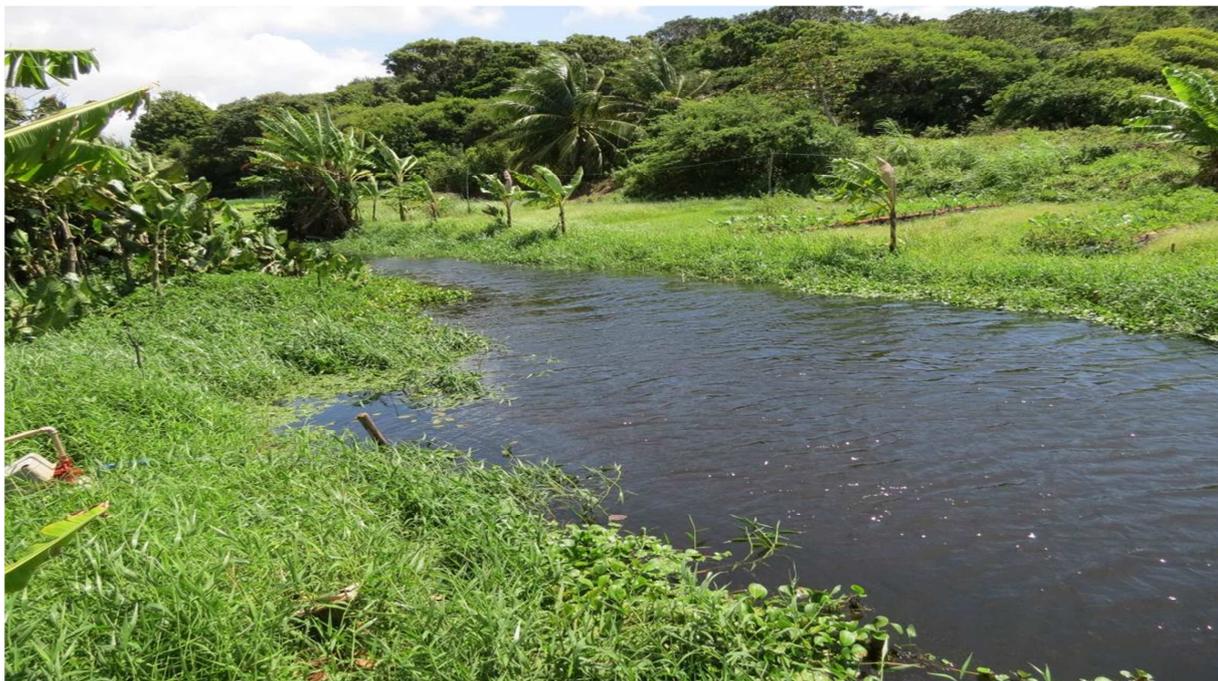
Figura 8- Leito do Rio Doce em sua Posição Intermediária

O fluxo do Rio Doce é considerado laminar, pois escoar ao longo do canal reto e suave do mesmo, apresentando baixas velocidades e pequeno transporte de partículas de grande porte, razão pela qual o canal é menos erodido, sem a formação de meandros.

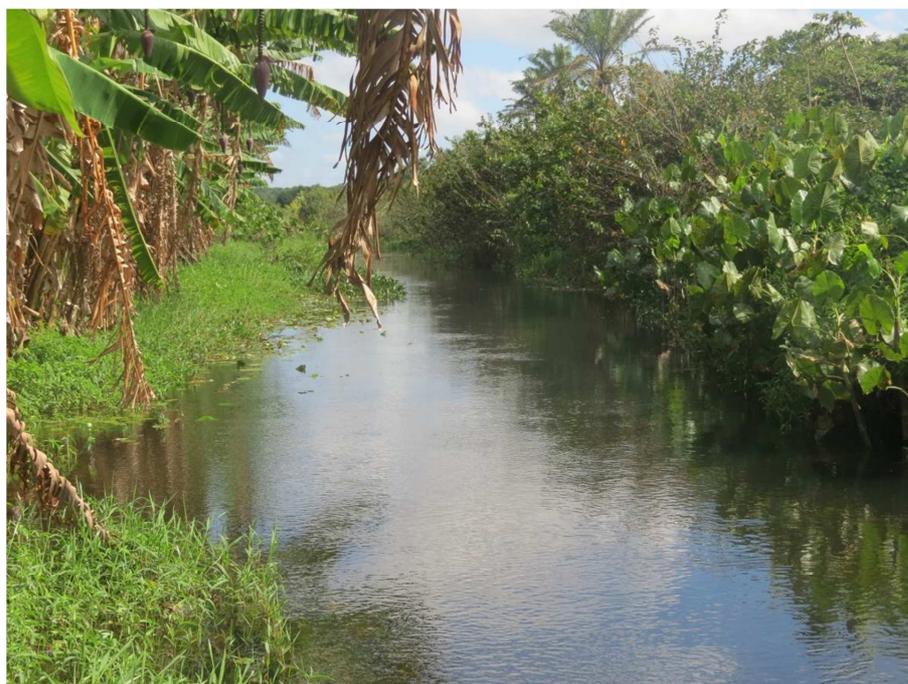
A degradação e/ou a substituição da vegetação das margens fluviais (Figura 09) diminui a coesão das partículas do solo que, sob a ação da erosão pluvial, movimentam-se para as partes mais baixas, aumentando a deposição de sedimentos no rio, causando o aumento de sedimentos carregados e, conseqüentemente a erosão laminar de suas margens.

Figura 9- Substituição de Mata Ciliar por Bananeiras nas Margens do Rio Doce.

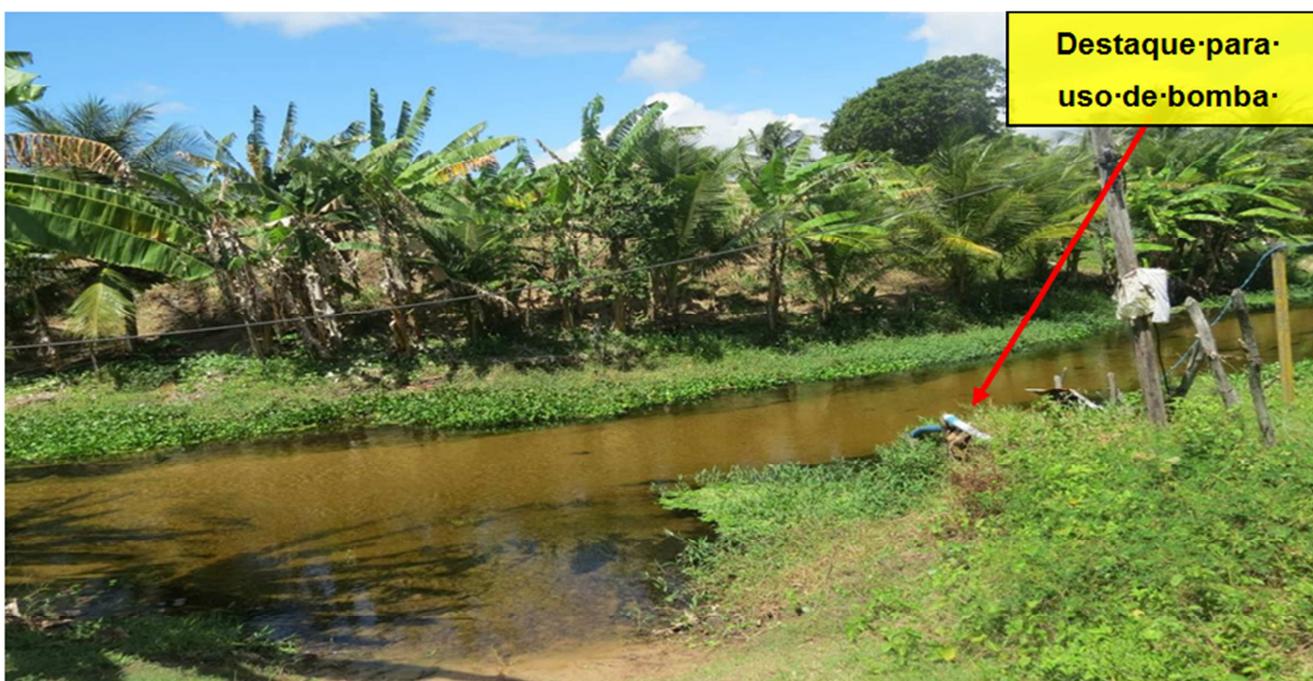
Figura 10 - Utilização do Rio Doce para retirada de água através de bomba hidráulica.

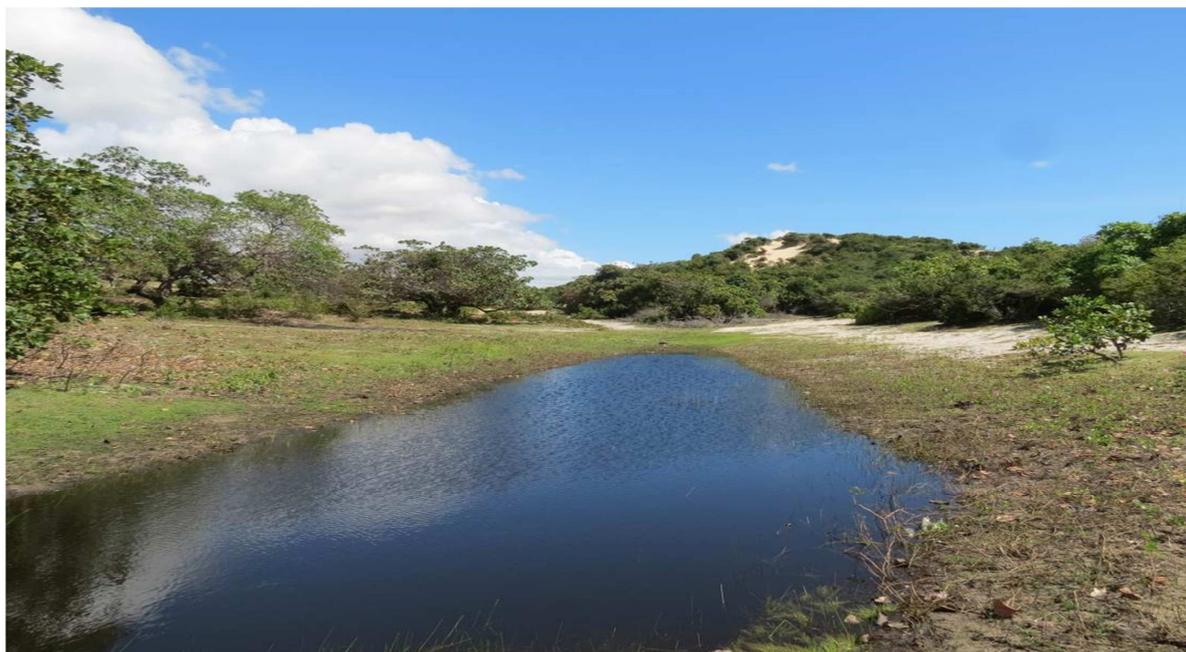
Figura 12- Lagoas Sazonais na Área da ZPA 9

Outras lagoas menores e não denominadas pela população foram identificadas encravadas nos corredores interdunares da ZPA 9 e localizadas próximas as dunas cuja vegetação de restinga arbustiva se destaca no ambiente principalmente no período chuvoso, mostrando um aspecto de bem preservada.

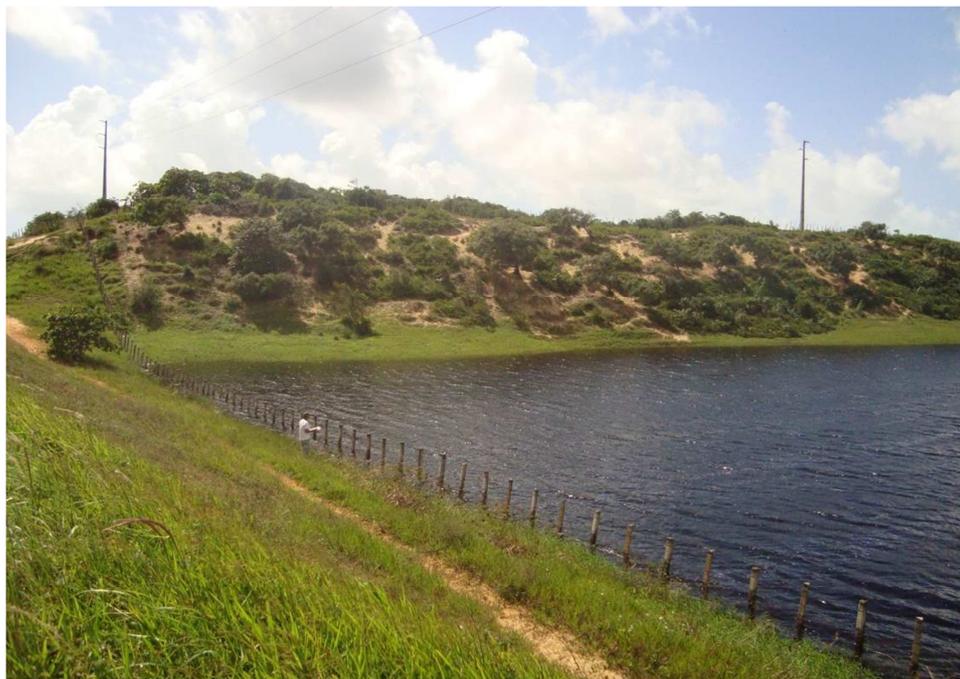
Figura 14 - Lagoa Azul-Dendê demonstra bom estado de conservação e poucas ocupações

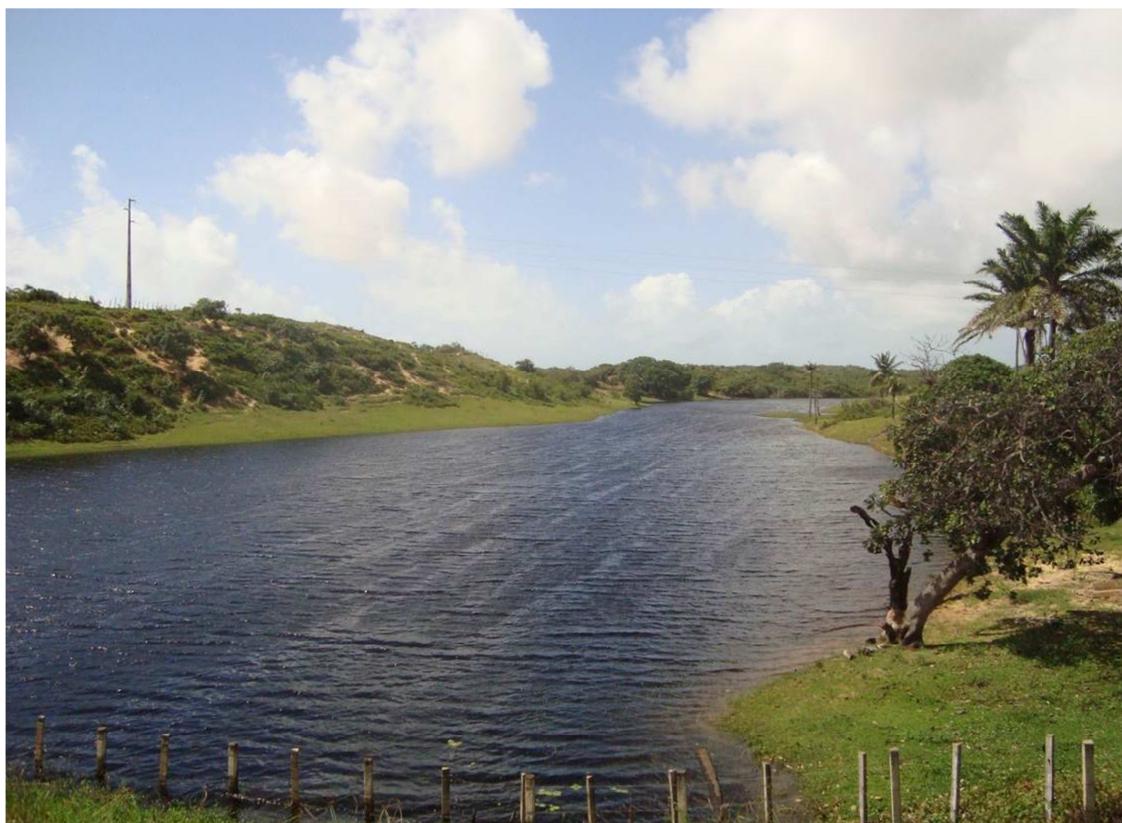
Figura 15 - Lagoa Azul-Dendê demonstra bom estado de conservação e poucas ocupações

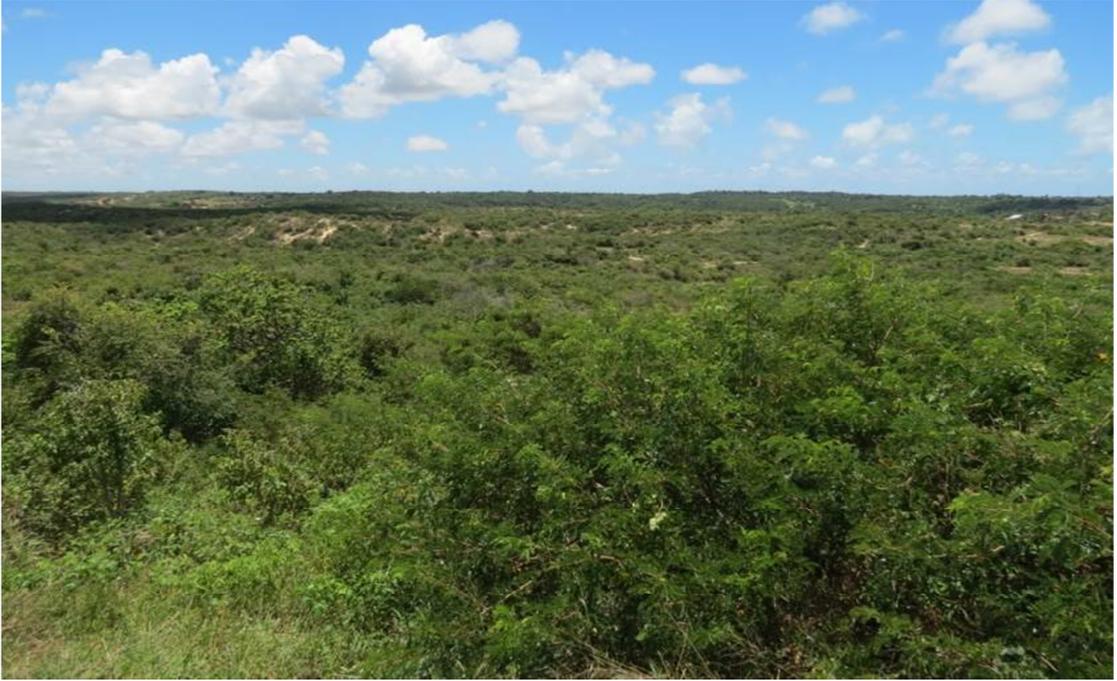
Figura 19 - Conjunto de dunas fixas na Lagoa Azul Dendê, ao fundo pequena lagoa interdunar

Os campos de dunas fixas são formas de relevo estáveis em virtude da fixação por vegetação. Apresentam relevo ondulado com orientações dominantes de SE/NW constituindo cordões dunares. São feições eólicas sub-recentes, com altura entre 10 (dez) e 30 (trinta) metros e encontram-se sobrepostas ao tabuleiro costeiro. As dunas fixas em formas de cordões ocorrem em toda extensão da ZPA 9, perpendicularmente à BR 101, no bairro de Lagoa Azul, na região da lagoa Azul Dendê (Figura 64 e 65). São encontradas também, em trechos descontínuos na margem esquerda do Rio Doce, no entorno da região de Gramorezinho às margens da Avenida Moema Tinôco da Cunha Lima (Figura 66), (SOARES, 2006).

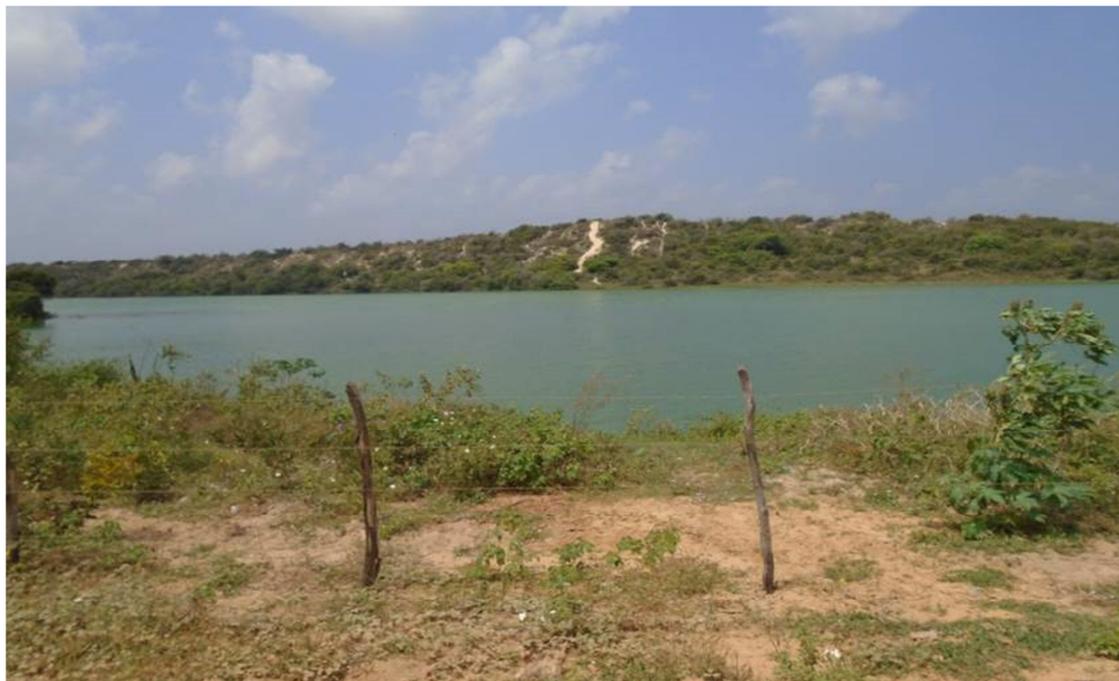
Figura 20 - Conjunto de dunas fixas na região da Lagoa Azul Dendê

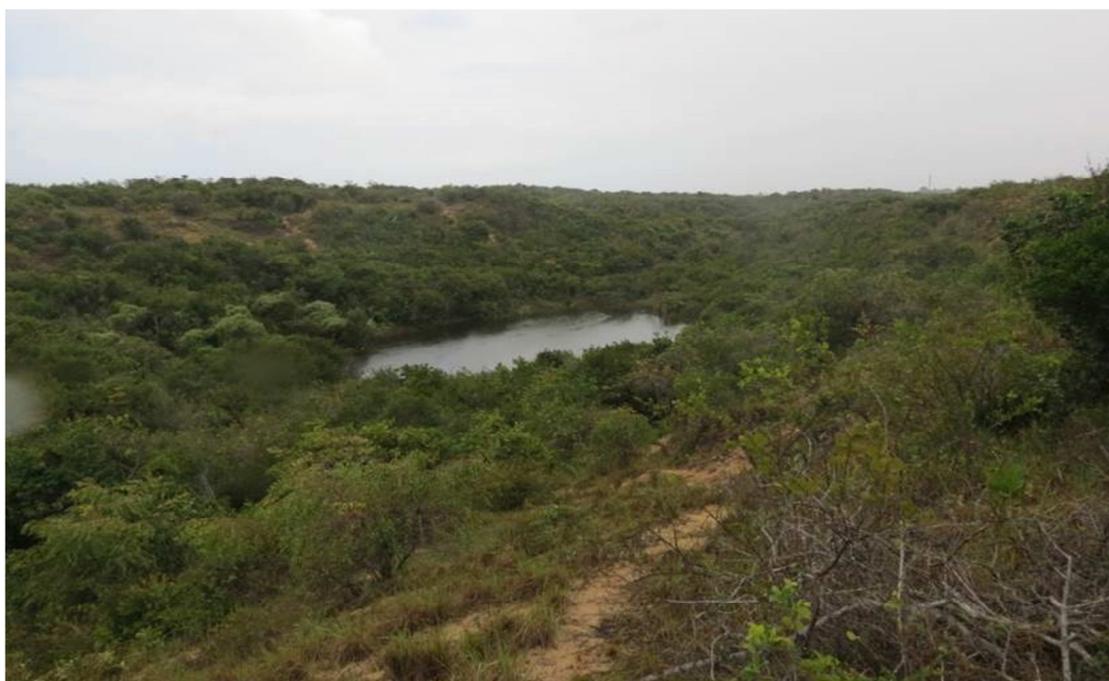
Figura 21 - Conjunto de dunas fixas na região de Gramorezinho, as margens da Moema Tinôco

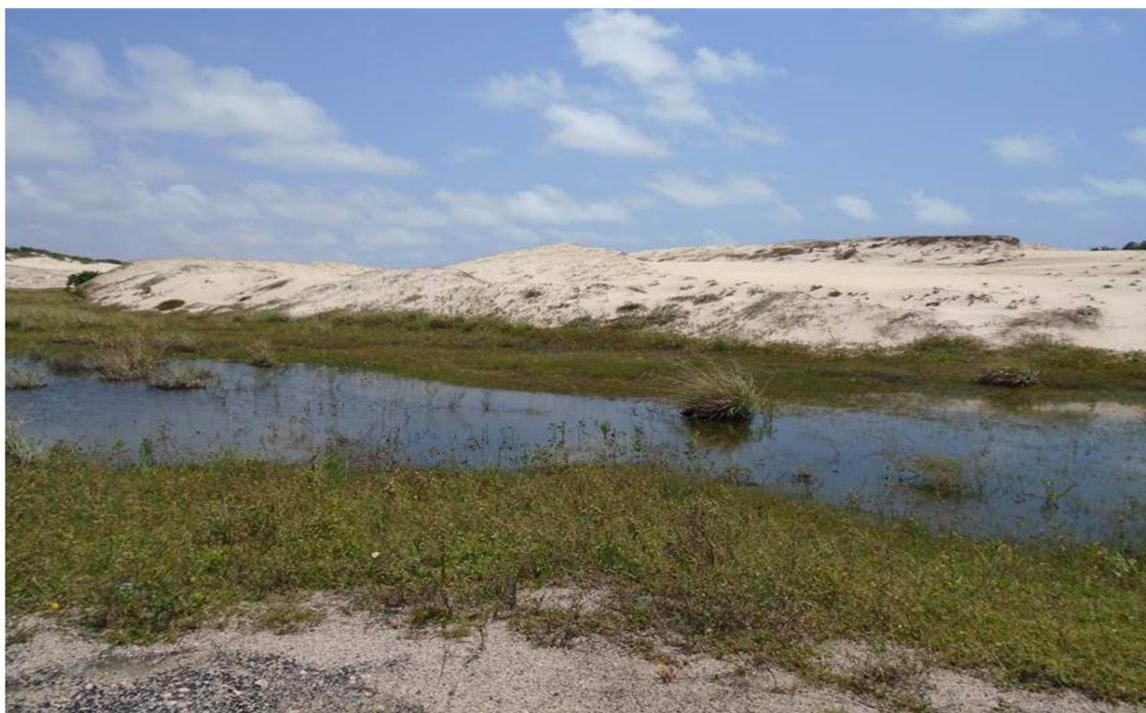
Figura 22 - Conjunto de dunas móveis a leste da ZPA 9, próximo ao Bairro da Redinha. Vista do corredor interdunar sujeito a alagamento e ao fundo as dunas móveis

Estas dunas encontram-se paralelamente alinhadas, constituindo um conjunto dunar em forma de lençol, no entanto, esses alinhamentos, geralmente, não são contínuos devido à remobilização dos sedimentos e devido às construções existentes. (SOARES, 2006).

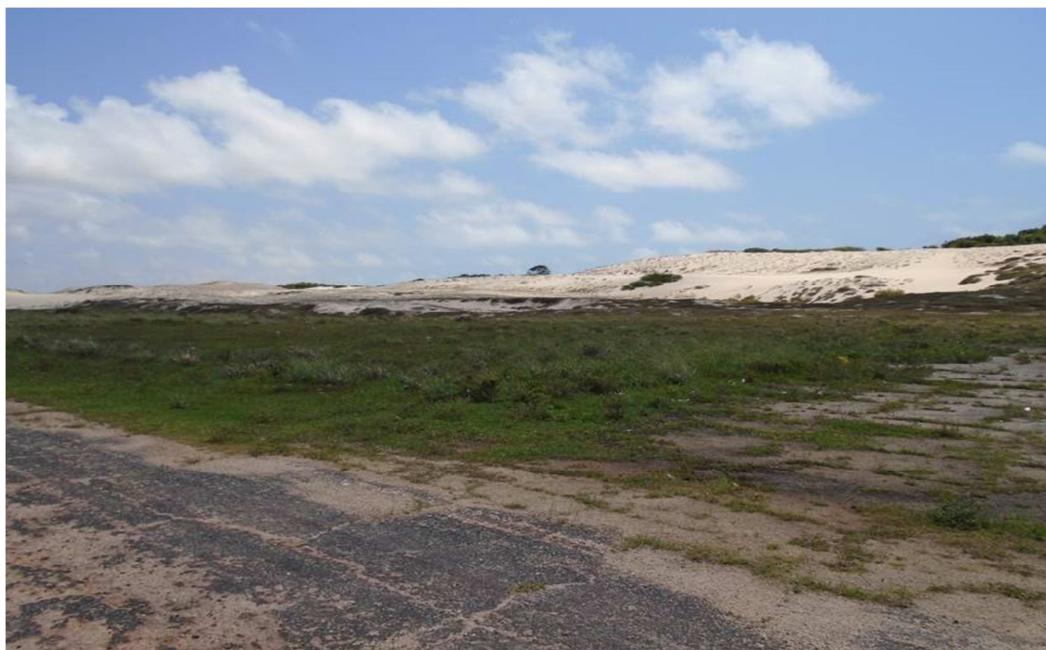
Figura 23 - Conjunto de dunas móveis a leste da ZPA 9, próximo ao Bairro da Redinha. Vista do corredor interdunar sujeito a alagamento e ao fundo as dunas móveis

Considerando que esses fatores interferem diretamente na morfologia das Dunas, dentre os quais se observa que as atividades humanas podem trazer impactos diretos e indiretos, na ZPA 9 essa unidade geomorfológica que caracteriza uma parcela da área de interesse apesar de ter sofrido sofreram grandes impactos ambientais, mantiveram a morfologia dunar, situação identificadas em campo, por se tratar de uma região já antropizada, (habitações, plantações e aterros), conforme pode ser observado nas Figura 23, Figura 24 e Figura **25**.

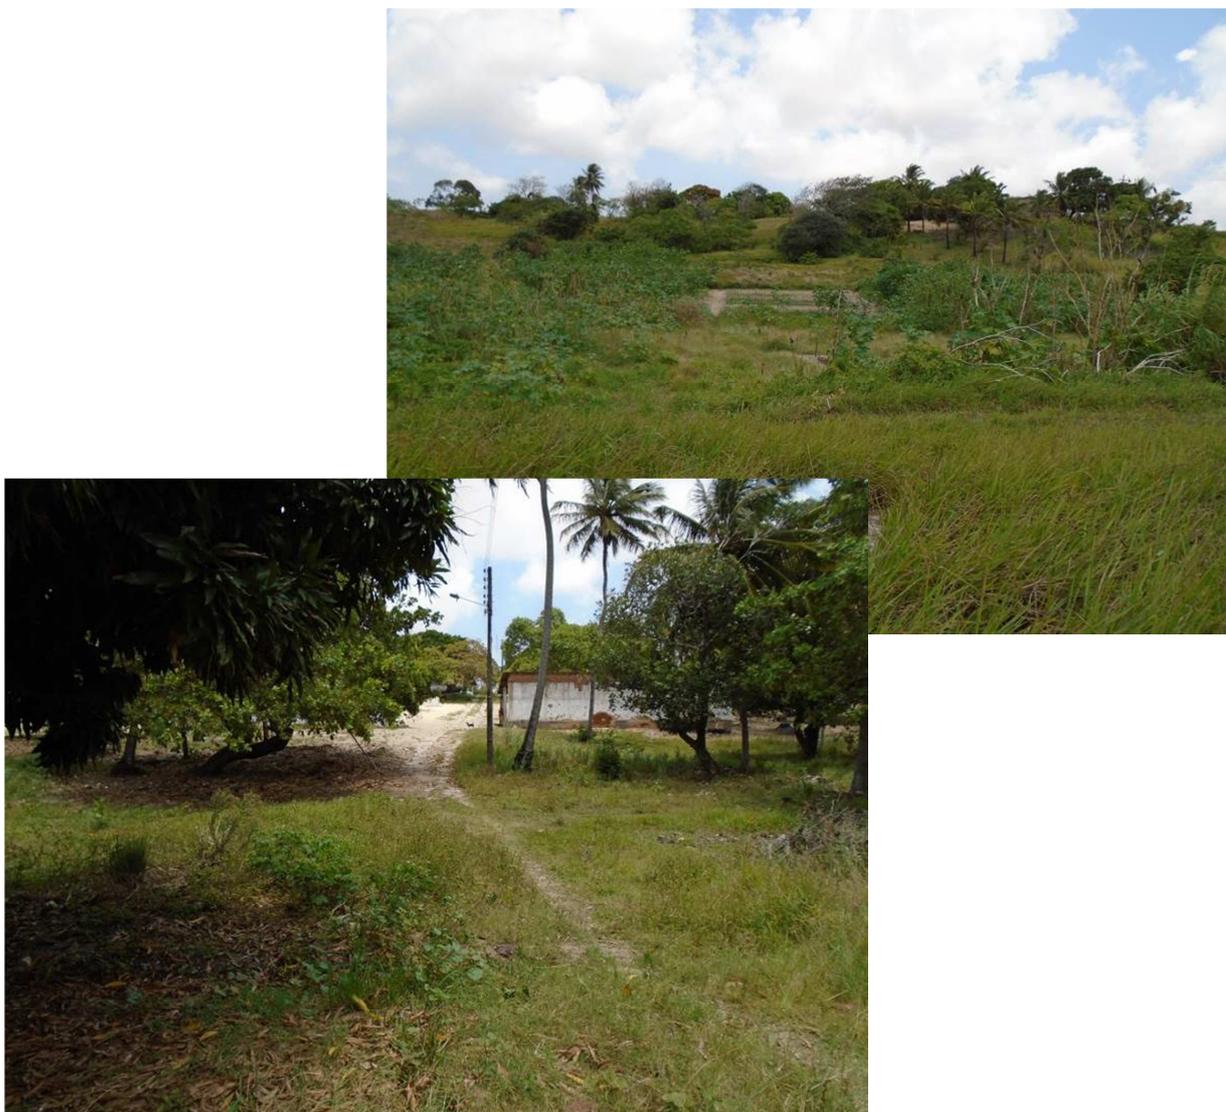
Figura 24 - Dunas localizadas entre a Avenida Moema Tinôco da Cunha Lima e planície Fluvial do Rio Doce.

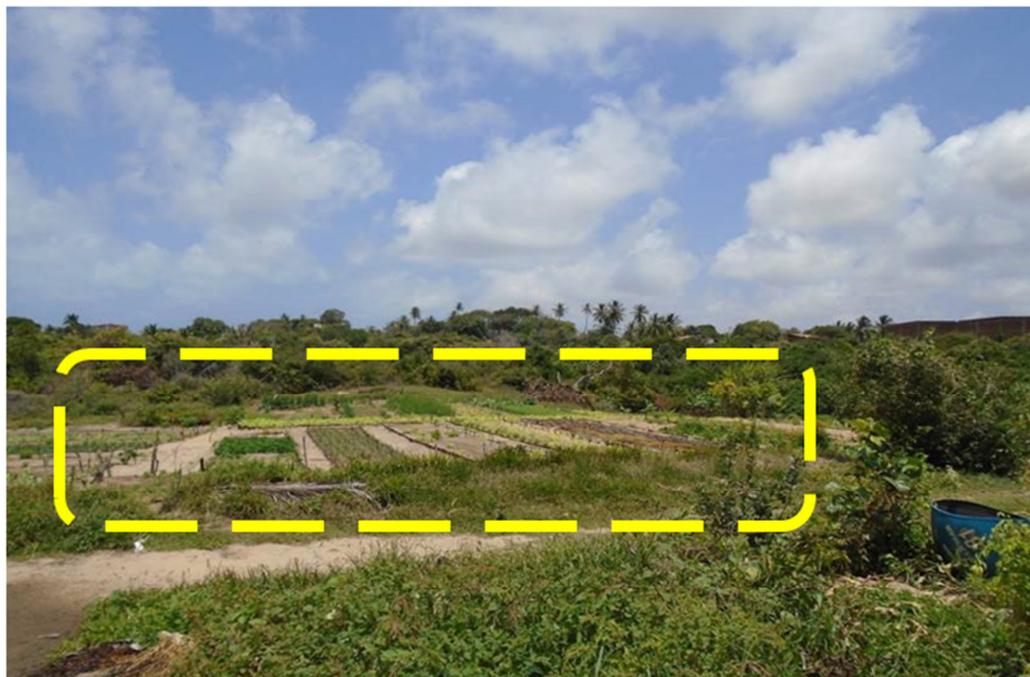
Figura 25 - Destaque para a predominância do cultivo de hortaliças na ZPA 9

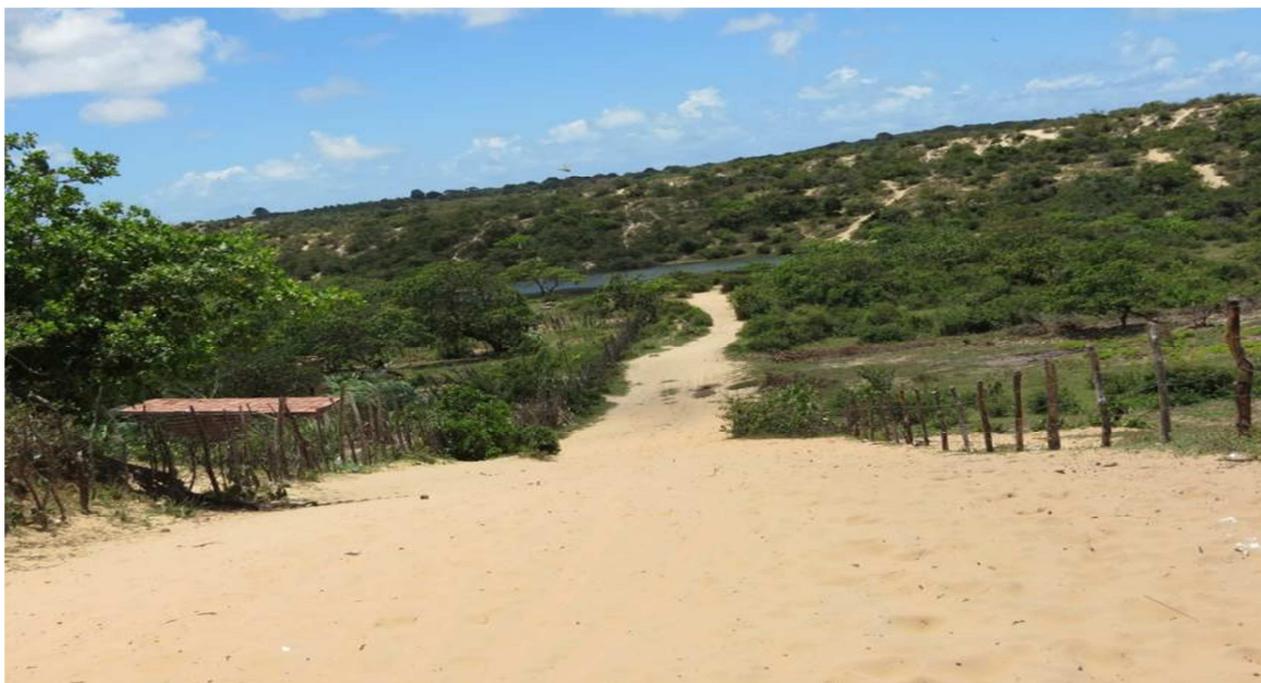
Figura 26 - Área de corredor interdunar localizado entre dunas fixas na região da Lagoa Azul Dendê

Na ZPA 9 observa-se a existência de corredores interdunares que podem ser classificados de duas formas: secos e úmidos. Dois grandes corredores interdunares secos podem ser identificados na Figura 26 e Figura 27, como sendo um campo dunar na região da lagoa Azul-Dendê; e outro indo em direção a áreas de alagamento pluvial (Figura 28). Um corredor interdunar úmido, caracterizado como uma área sujeita a alagamento conforme identificado em campo, onde ocorrem algumas vegetações típicas de brejos (Figura 28 e Figura 29).

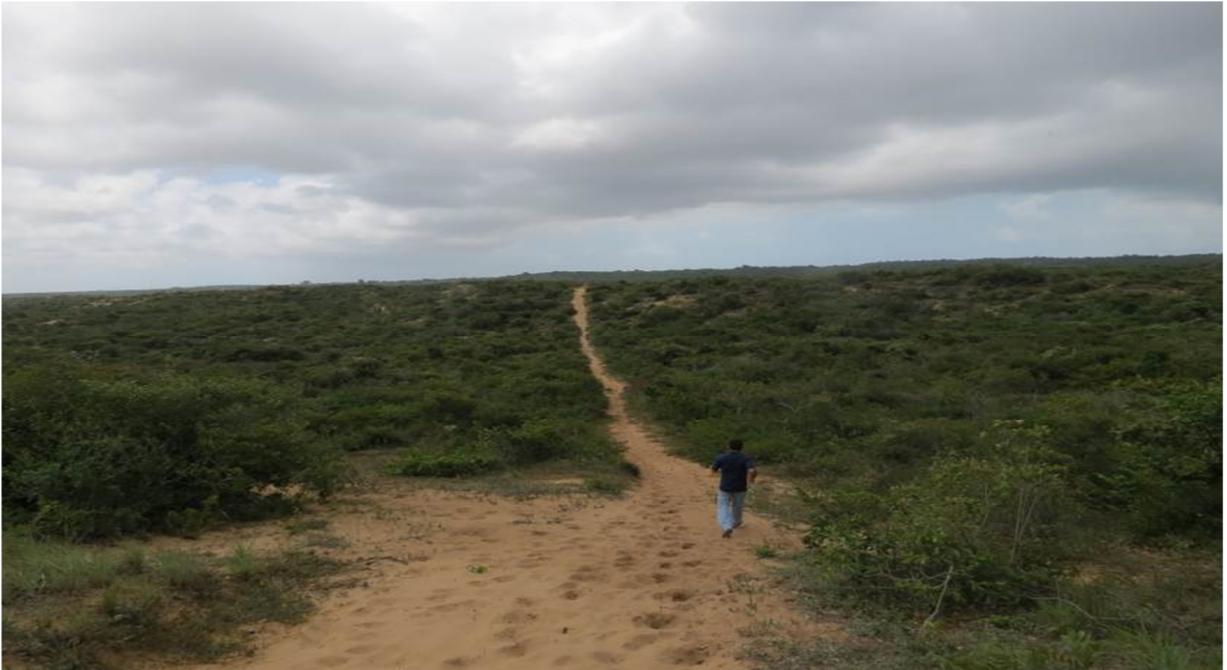
Figura 27 - Área de corredor interdunar localizado entre dunas fixas na região da Lagoa Azul Dendê

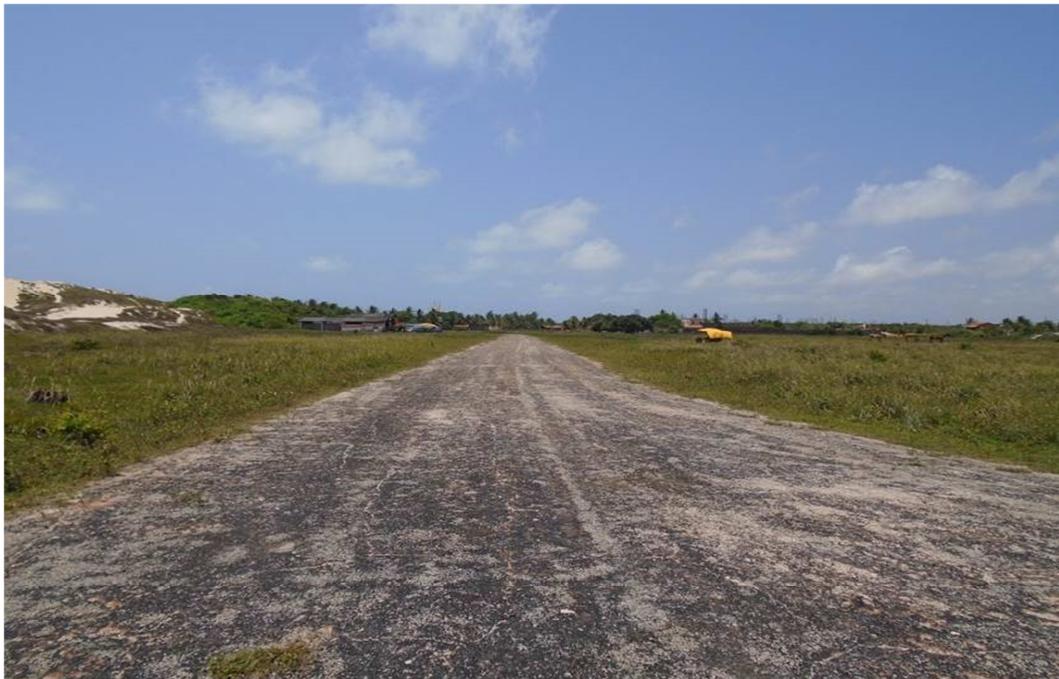
Figura 28 - Área de corredor interdunar sujeito a alagamento, próximo ao Bairro da Redinha

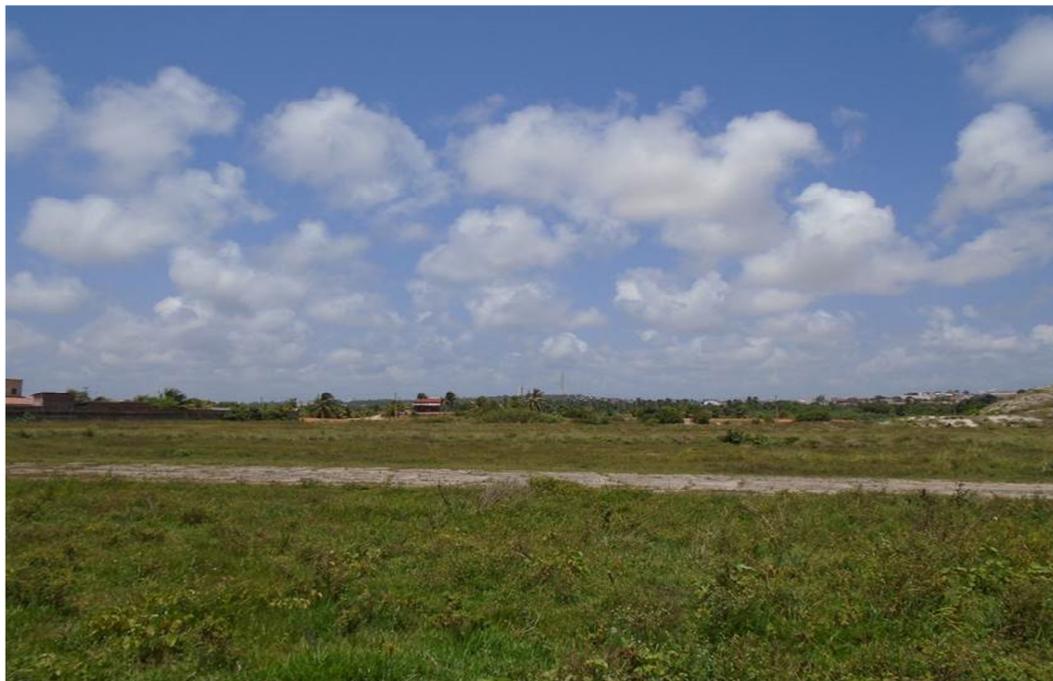
Figura 29 - Área de corredor interdunar sujeito a alagamento, próximo ao Bairro da Redinha

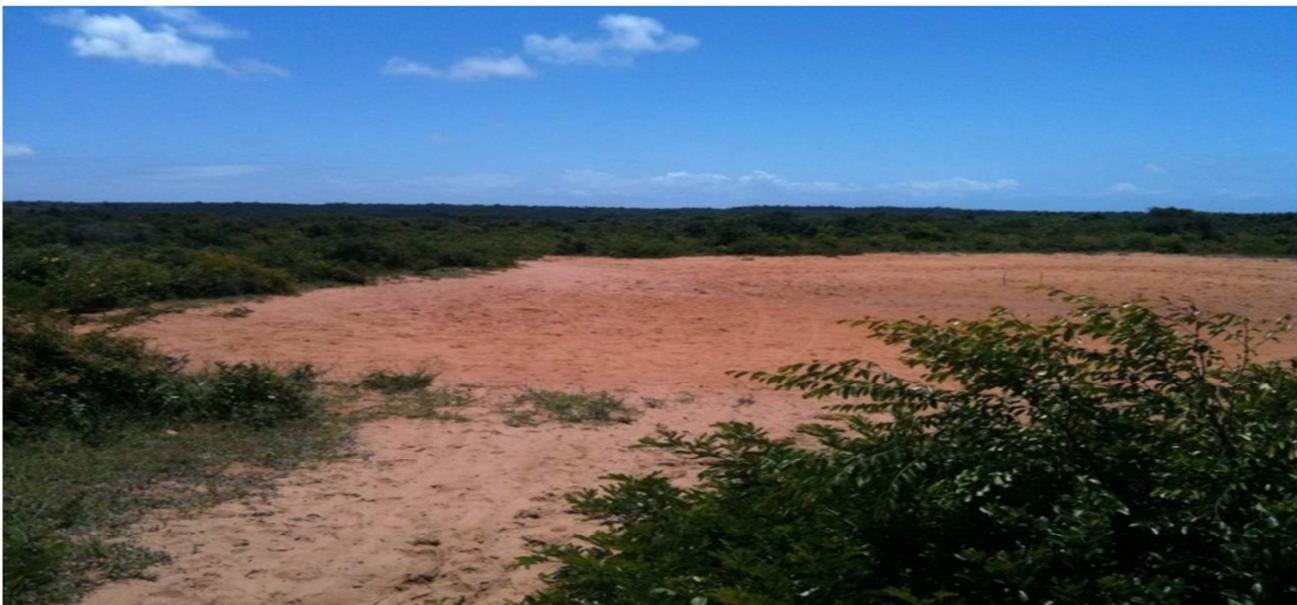
Figura 30 - Superfície Arenosa Aplainada na ZPA 9

Superfícies arenosas são as áreas onde o solo está exposto, sem vegetação ou edificação. Envolvem os caminhos e ruas não pavimentados que cortam a vegetação nativa. É o resultado do intemperismo sobre as línguas dunares inseridas na ZPA 9, essas dunas eram fixas e se situavam no interior do continente, não sujeitas a ação dos ventos, dessa maneira não recebiam sedimentos que determinassem sua forma, de modo que, com o tempo e o intemperismo, foram erodidas, perdendo a sua forma inicial e se tornando formas totalmente aplainadas (Figura 30).

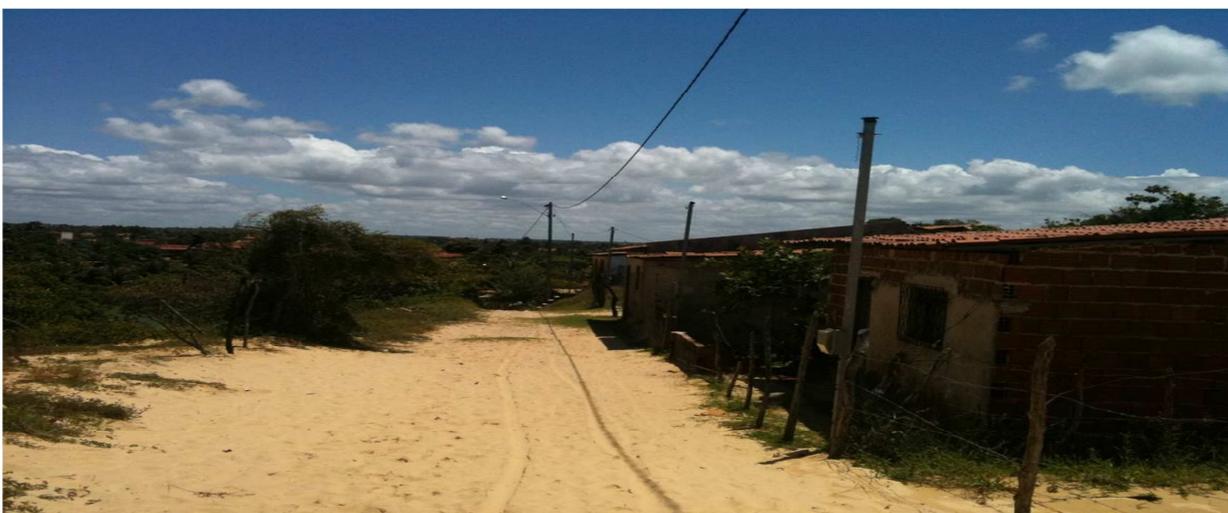
Figura 31- Casas sobrepostas á superfície arenosa aplainadas

A superfície arenosa aplainada é composta de solos de areias quartzosas distróficas com permeabilidade alta, com conexão com o aquífero Dunas-Barreiras, dessa forma, recomenda-se baixa taxa impermeabilização do solo. Na ZPA 9 encontram-se trechos da superfície arenosa aplainada ocupada por residências (Figura 31).

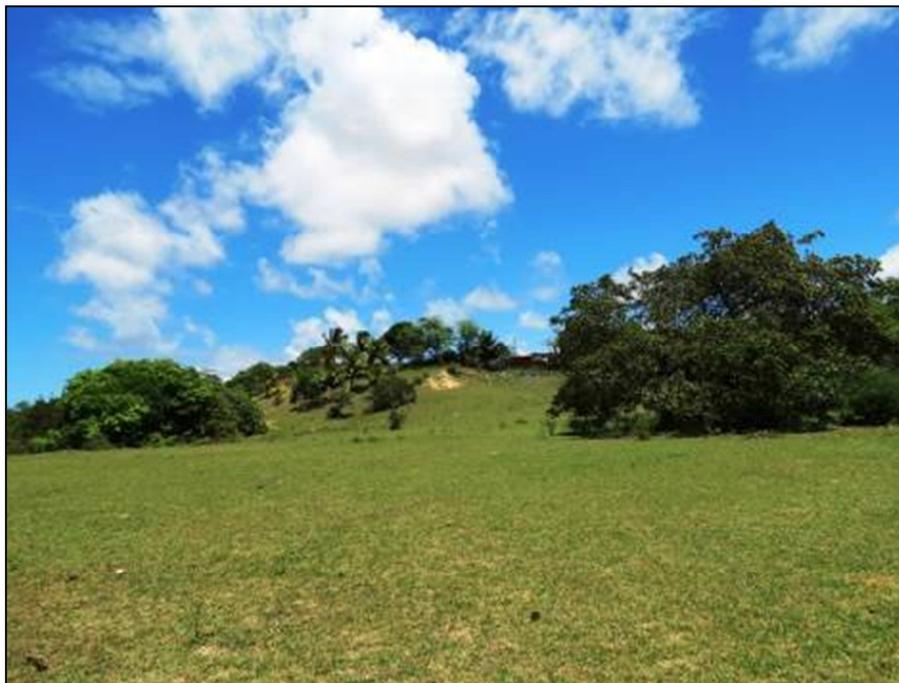
Figura 49 - Descaracterização da Vegetação

Como exemplo de impactos observados destaca-se a alteração da paisagem nas Áreas de Preservação Permanente (APPs) ao redor das lagoas, exemplo na Lagoa Azul – Dendê (*Figura 49**Figura 50*):

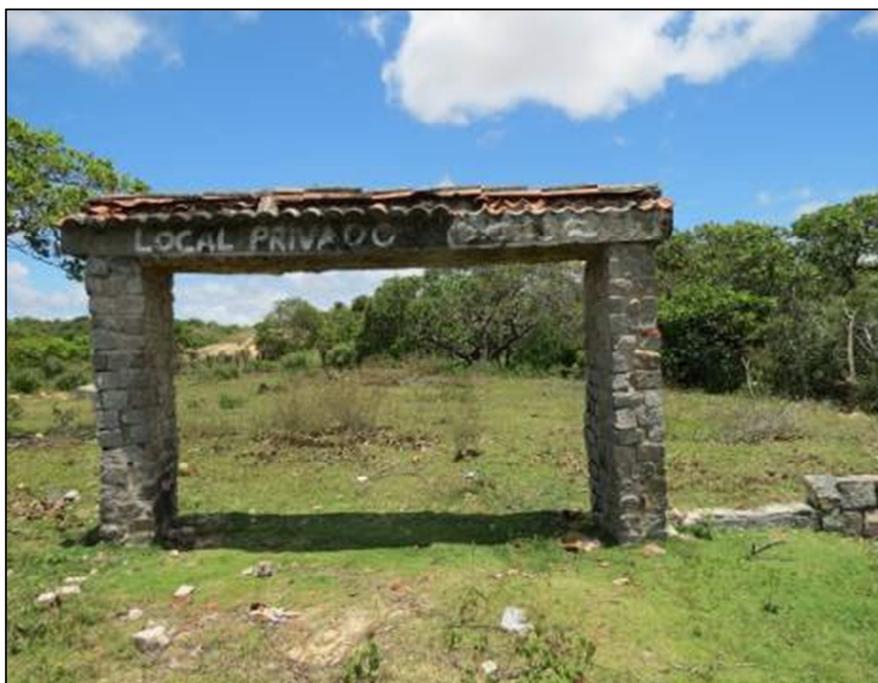
Figura 50 - Construção na Faixa de APP de Lagoa

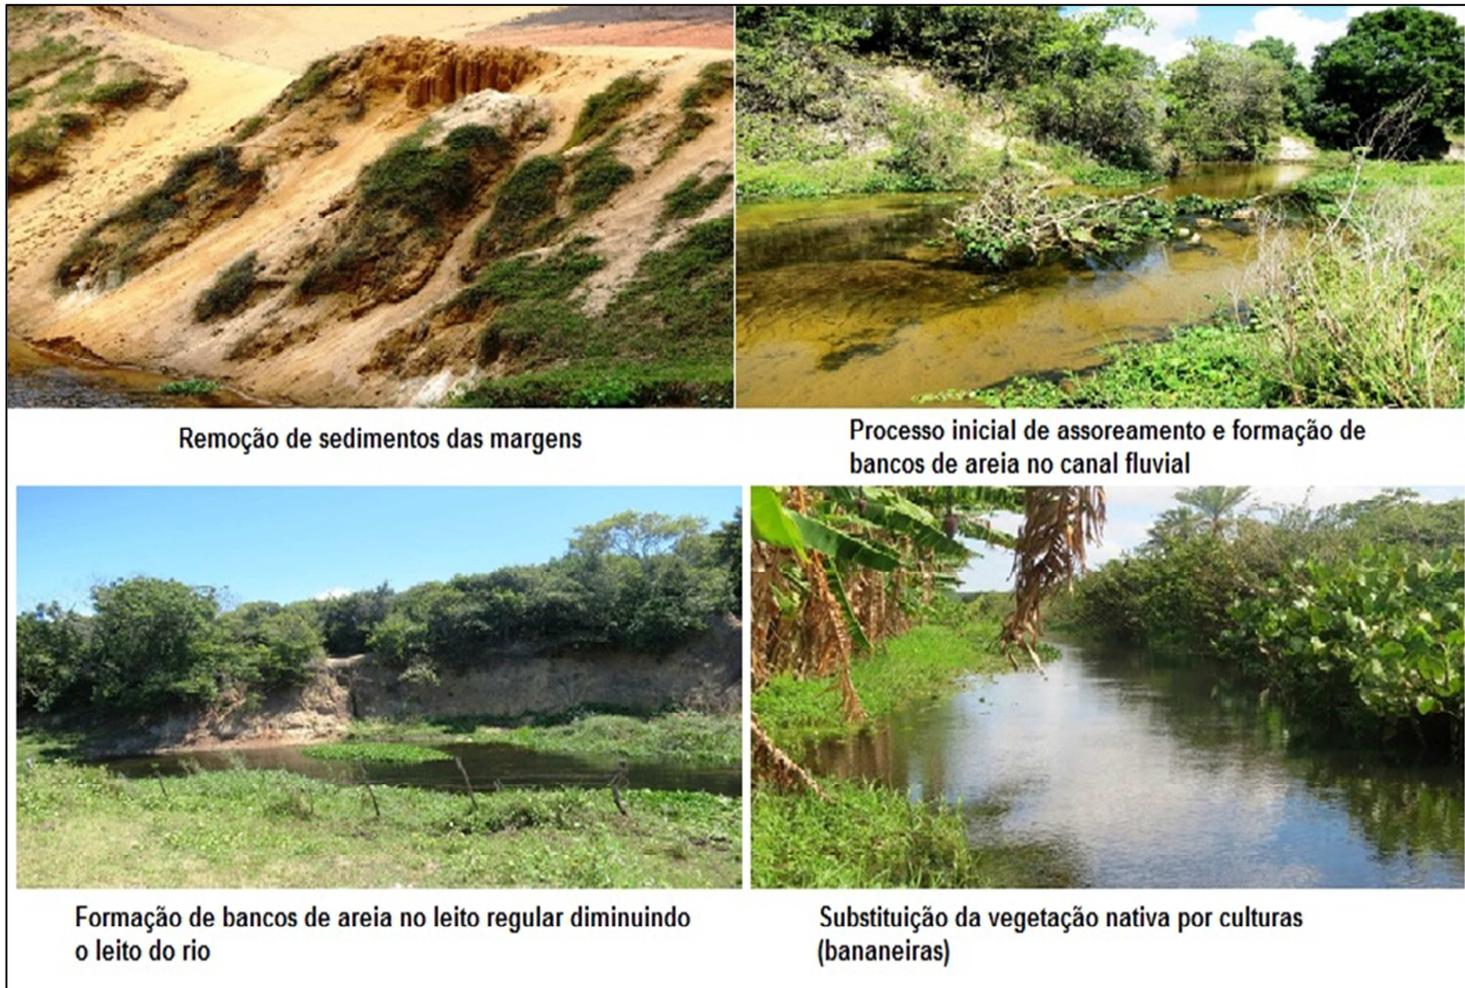
Ao longo do rio Doce observou-se várias interferências antrópicas que ocasionaram alteração do seu leito: aterramento das margens, ocupação destas por residências e outras edificações de uso não-residencial, substituição da vegetação original por culturas permanentes ou temporárias e retirada de areia/sedimento de sua margens ou de seu leito. Todos esses fatores, aliados às características físicas do rio que apresenta um canal estreito com leito pouco profundo, alta porosidade do solo (arenoso) e alta permeabilidade à infiltração da água da chuva, concorrem para o desmoronamento das margens e conseqüente diminuição do espaço de vazão do canal, causado pelo assoreamento (Figura 51).

Figura 51 - Principais causas de assoreamento do Rio Doce

As ações antrópicas que impactam negativamente o Rio Doce, com destaque para os danos ambientais acima figurados, aliadas a remoção total da vegetação das margens em alguns trechos e ao comprometimento da qualidade da água através do lançamento de efluentes por parte de edificações residenciais e não-residenciais retratam as fragilidades desta Zona de Proteção Ambiental e em função da fragilidade desses ambientes, recomenda-se que a ZPA 9 tenha amplas áreas destinadas políticas conservacionistas.
