ZPA9

PROPOSTA DE REGULAMENTAÇÃO DA ZONA DE PROTEÇÃO AMBIENTAL 9

Relatório das Contribuições da Equipe Técnica do Departamento de Planejamento, Projetos e Patrimônio (DPPP) e Setor de Projetos e Planejamento Urbano e Ambiental (SPPUA)

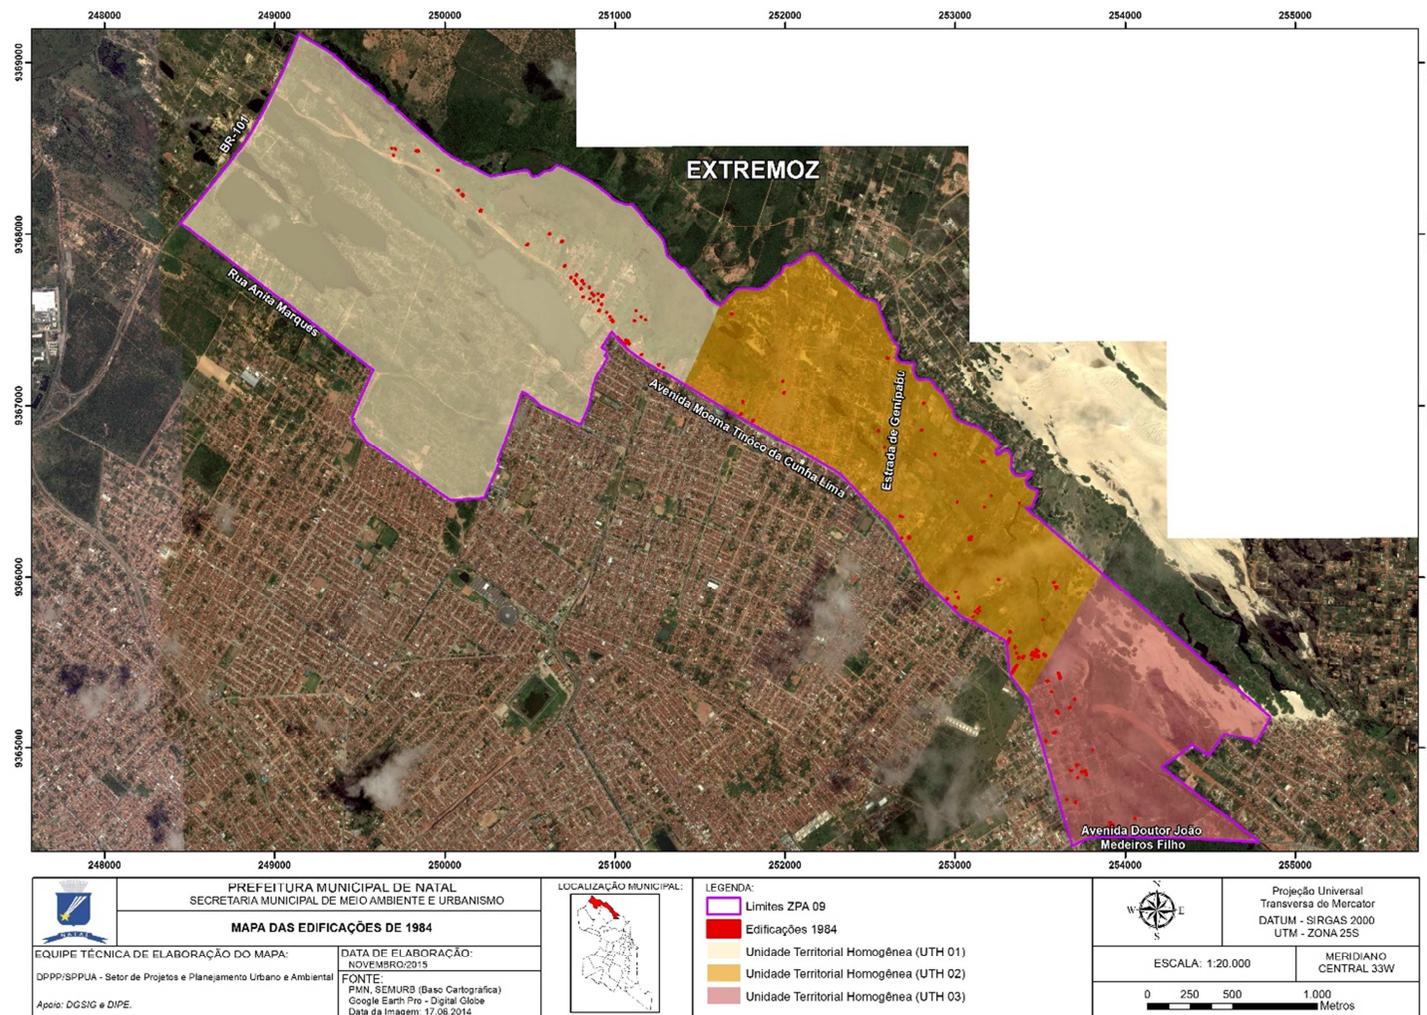
Em 1984, na área identificada neste trabalho como UTH 01, observou-se uma mancha de ocupação espontânea e rarefeita ao longo da Avenida Moema Tinoco da Cunha Lima, principalmente próximo às lagoas. A área mais representativa de ocupação neste período correspondia, onde hoje se situa a comunidade de Gramorezinho, caracterizada pela predominância de áreas utilizadas para a agricultura de subsistência. A UTH 02, praticamente não apresentava ainda ocupação, entretanto, foi registrado em 1983 o Loteamento Novo Horizonte⁷ induzindo seu crescimento como se verificará nas próximas décadas. Na UTH 03, no Loteamento Caiana⁸, registrado no início dessa década, localizado entre os bairros de Pajuçara e Redinha, já se via uma mancha de ocupação regular entre as principais vias (Avenida Moema Tinoco da Cunha Lima e Avenida Doutor João Medeiros Filho). O somatório dessas áreas ocupadas perfaziam uma área total de menos de 1ha naquele momento (Figura 56).

Figura 56 - Mancha de Ocupação da Área da ZPA 9 no ano de 1984.

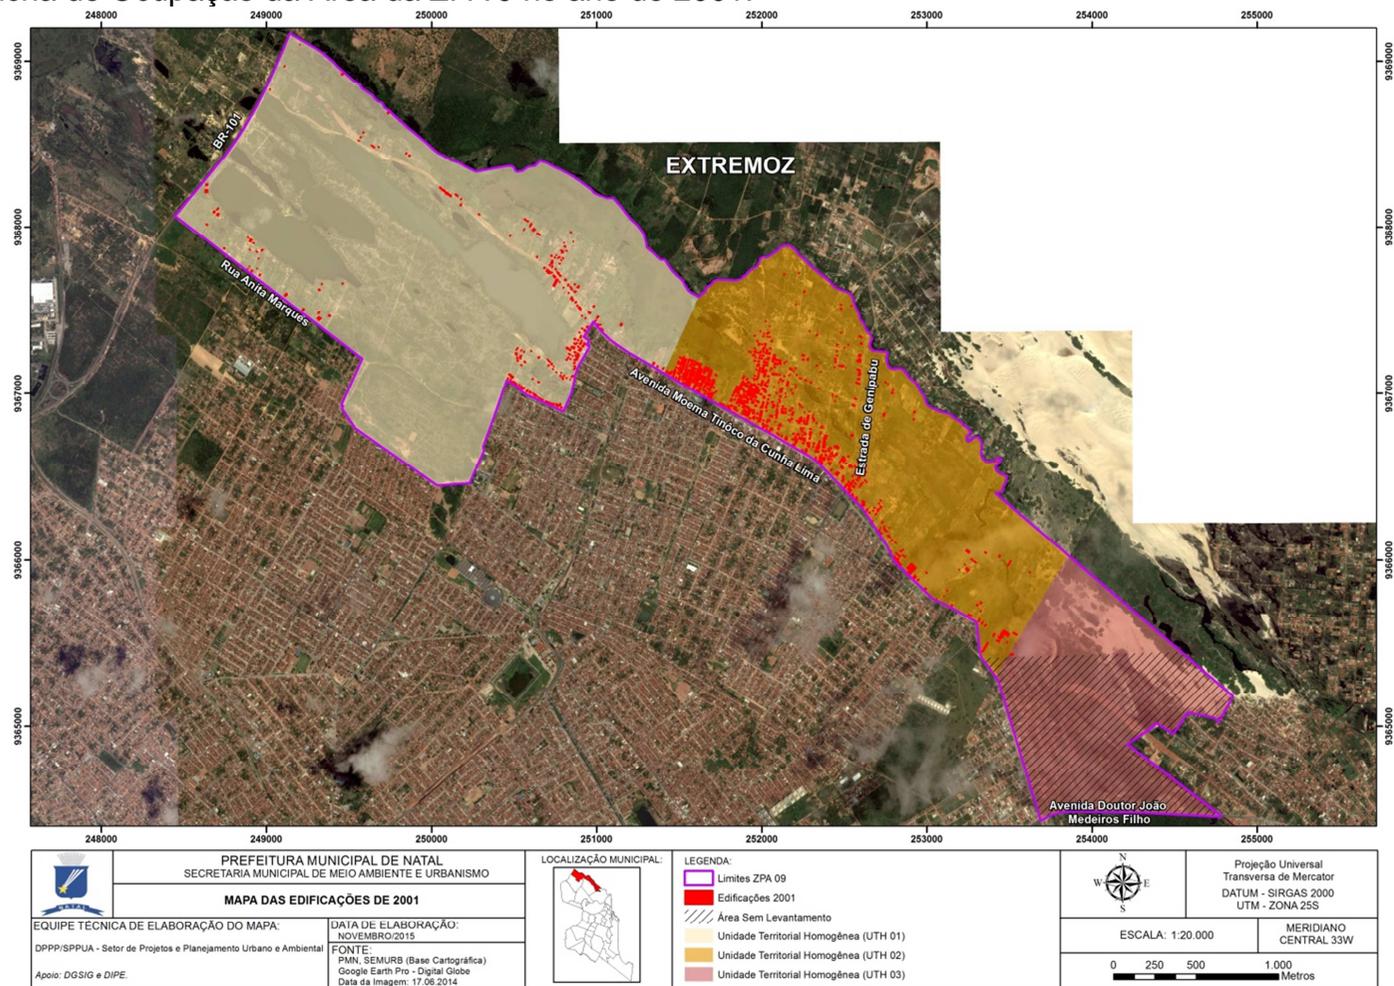
Quase duas décadas depois, em 2001, a expansão da mancha urbana do núcleo central (UTH 02) da ZPA 9 se deu em uma velocidade bem mais rápida do que as demais unidades territoriais (Figura 49). Essa mancha se expandiu intensamente ao longo da Avenida Moema Tinoco da Cunha Lima e avançou no sentido do rio Doce, especialmente na área correspondente ao loteamento Novo Horizonte. Na UTH 01 a expansão da mancha se deu em torno das lagoas Azul Dendê e do Sapo. Esta última de forma mais densa e concentrada. A imagem nesta data não permitiu visualizar a área da UTH 03. O cálculo possível da mancha urbana neste momento já mostrava um incremento 09 (nove) vezes maior àquela do ano de 1984, correspondendo a 9 ha de ocupação⁹, (Figura 57).

Figura 57 - Mancha de Ocupação da Área da ZPA 9 no ano de 2001.

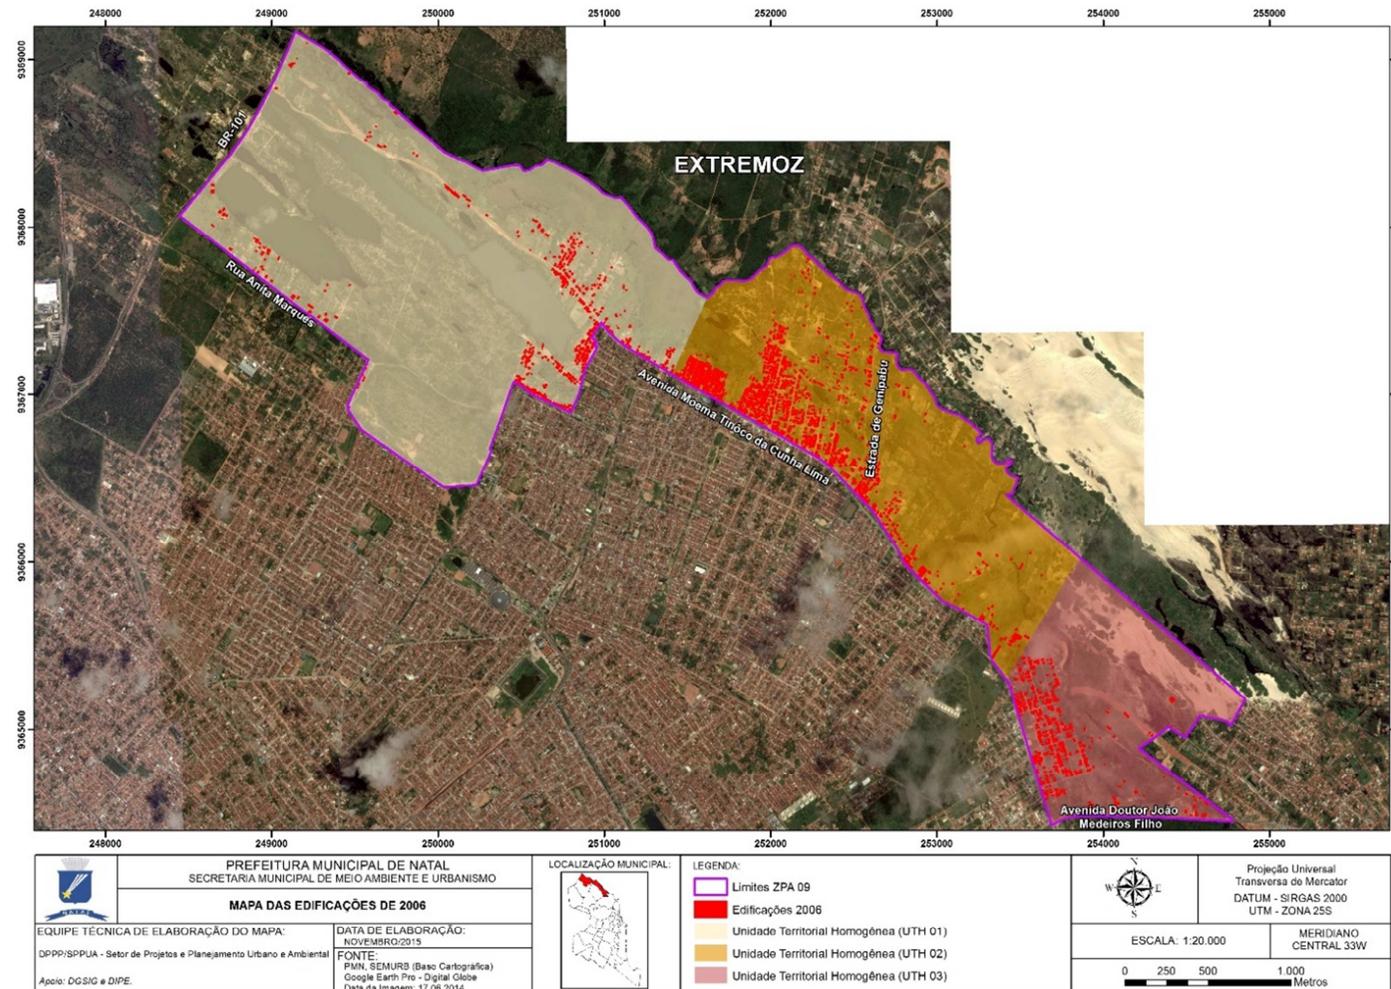
Em 2006, decorridos apenas cinco anos da última análise, a mancha urbana se expandiu duplicando a área ocupada. O avanço da mancha urbana em direção às margens do rio Doce continuou, principalmente, na área central. As ocupações são observadas, inclusive, ultrapassando os limites do Loteamento Novo Horizonte (UTH 2). Na UTH 01 cresce a ocupação no entorno da Lagoa do Sapo e na área correspondente à comunidade de Gramorezinho. Na UTH 03, registrou-se a ocupação nas proximidades do rio Doce e na Av. Doutor João Medeiros Filho intensificando-se na área mais próxima à Av. Moema Tinoco da Cunha Lima, parte integrante do Loteamento Caiana. A área ocupada em toda ZPA 9 neste momento correspondia a 19 ha, ou seja, em 22 anos já era 19 vezes maior que em 1984,(Figura abaixo).

Figura 58 - Mancha de Ocupação da Área da ZPA 9 no ano de 2006.

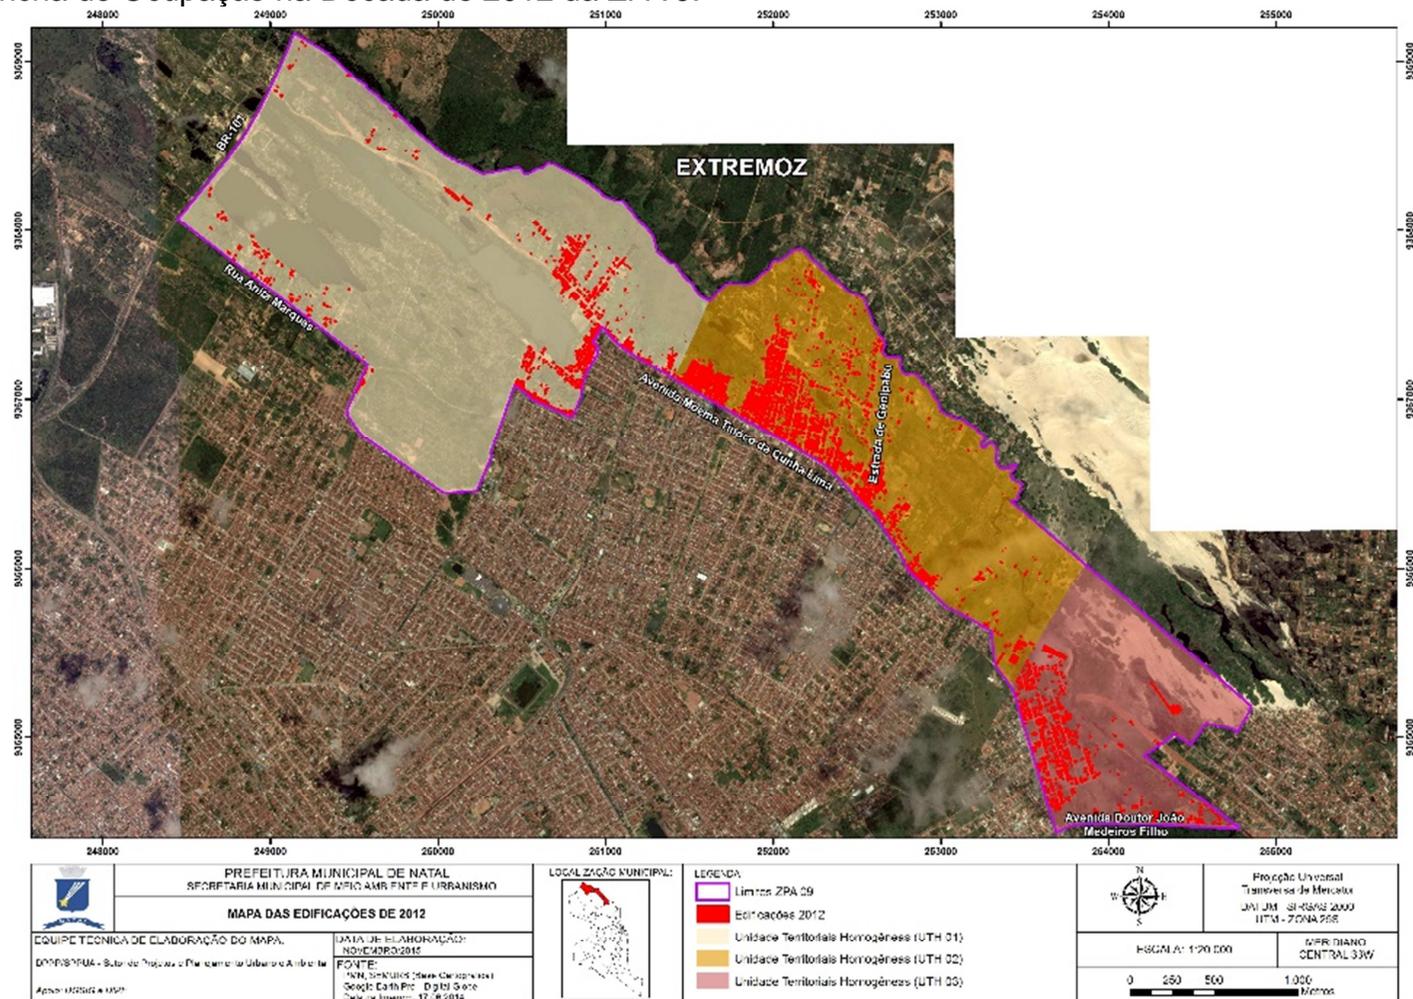
Em 2012, por sua vez (observado o espaço ocupado pela ZPA 9) verifica-se que o processo de expansão da mancha urbana ocorria nos mesmos padrões anteriores, consolidando a dinâmica de ocupação de cada UTH. Na UTH 01 a mancha se consolida espacialmente em três pontos principais: no entorno da Av. Anita Marques próxima à Lagoa Azul Dendê de forma mais intensa e dispersa; nas proximidades da Lagoa do Sapo de maneira mais concentrada; e, na comunidade de Gramorezinho, a ocupação se expande da Av. Moema Tinoco da Cunha Lima em direção ao rio Doce. Da mesma forma, nas UTH 02 e 03, a maior intensidade da mancha se dá ao longo da Av. Moema Tinoco da Cunha Lima e em direção ao rio Doce (Figura 59).

Figura 59 - Mancha de Ocupação na Década de 2012 da ZPA 9.

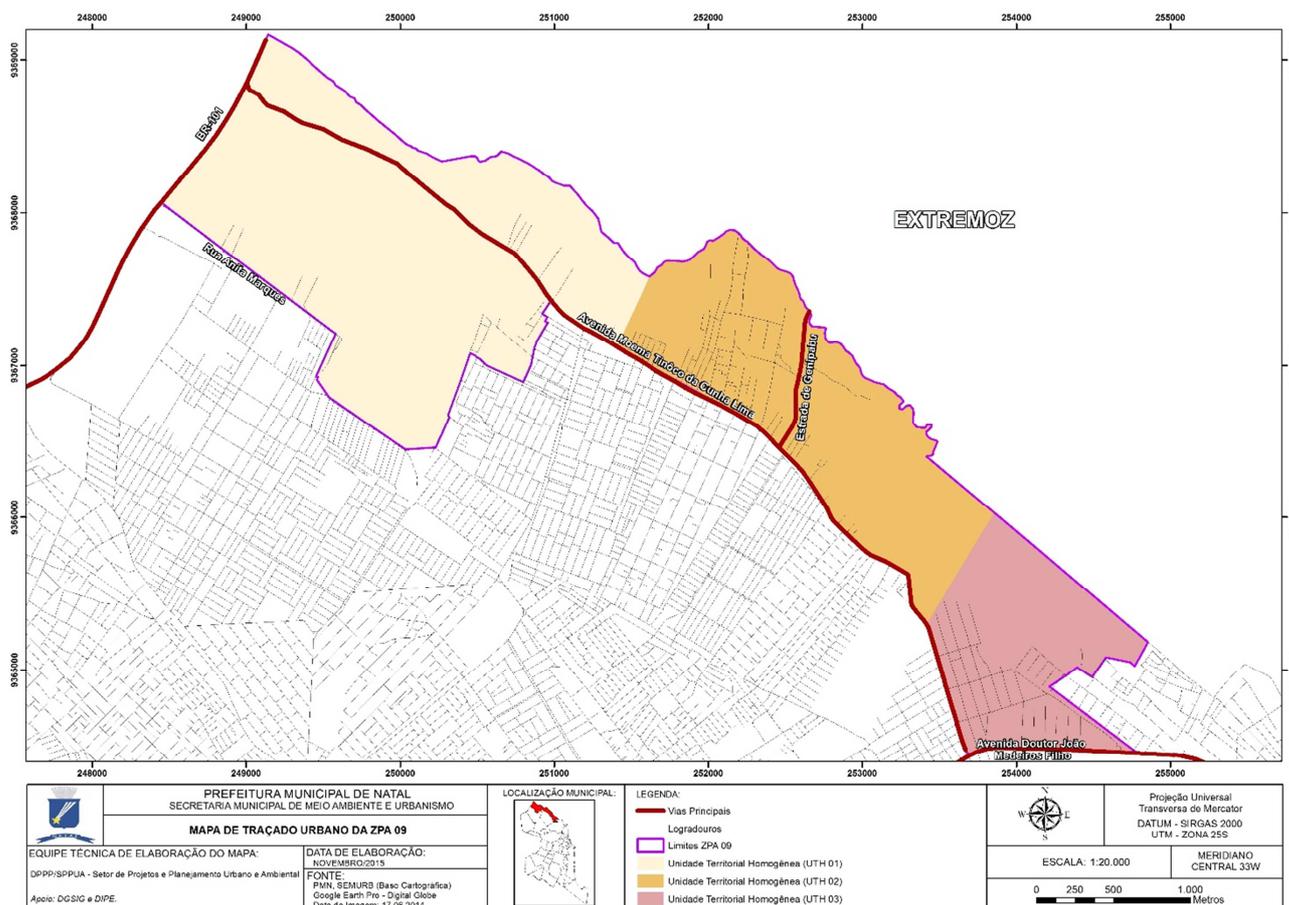
Figura 63 - Mapa de Traçado Urbano da ZPA 9

Conforme observado na acima, a malha urbana da ZPA 9 se estrutura ao longo da Avenida Moema Tinoco da Cunha Lima, a qual se configura como a principal via de integração e acesso à área, inclusive via de conexão com alguns municípios da Região Metropolitana. Os eixos secundários, em sua maioria, se originaram a partir dessa Avenida.

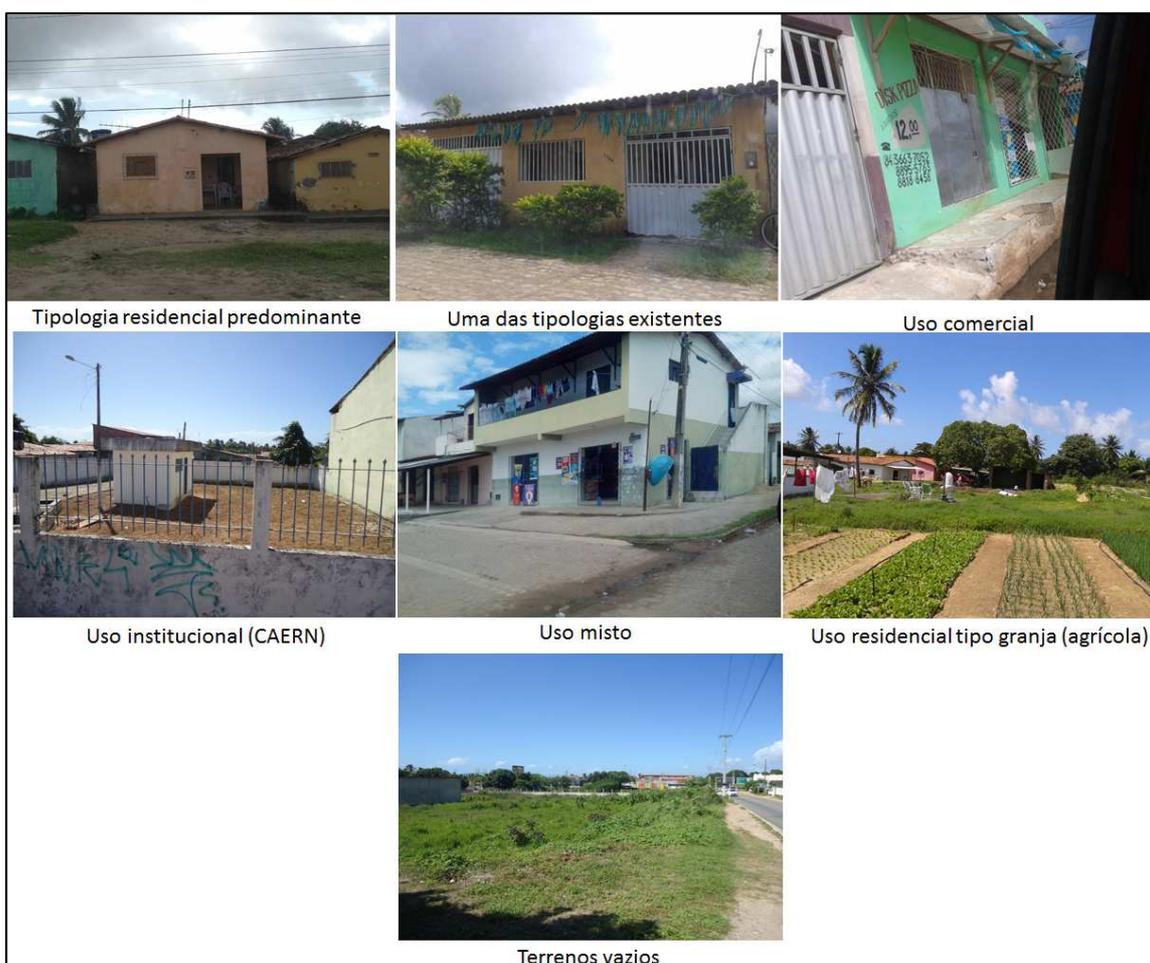
Figura 66 - Usos do Solo na ZPA09

Integradas às áreas de predominância residencial, observam-se as edificações de uso misto, que mescla comércio e serviços de suporte local, tais como pequenas mercearias, salões de beleza, oficinas, dentre outros (Figura 66). Ainda sobre o uso misto, é frequente encontrar edificações com dois pavimentos, no térreo funciona algum tipo de serviço ou comércio e no pavimento superior a moradia.

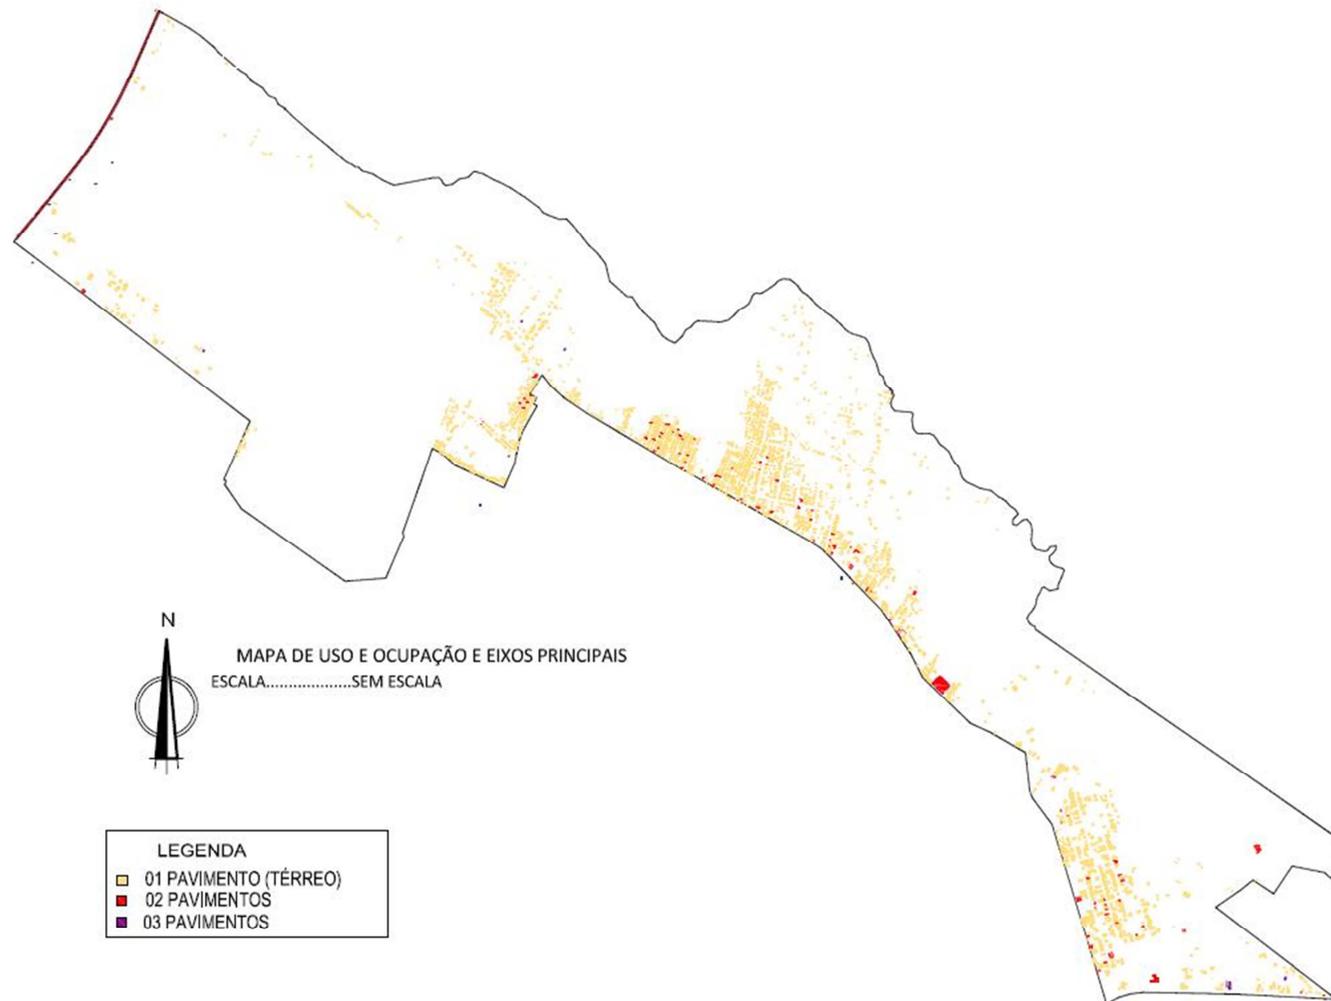
Figura 67 - Mapa de gabarito da ZPA 9.

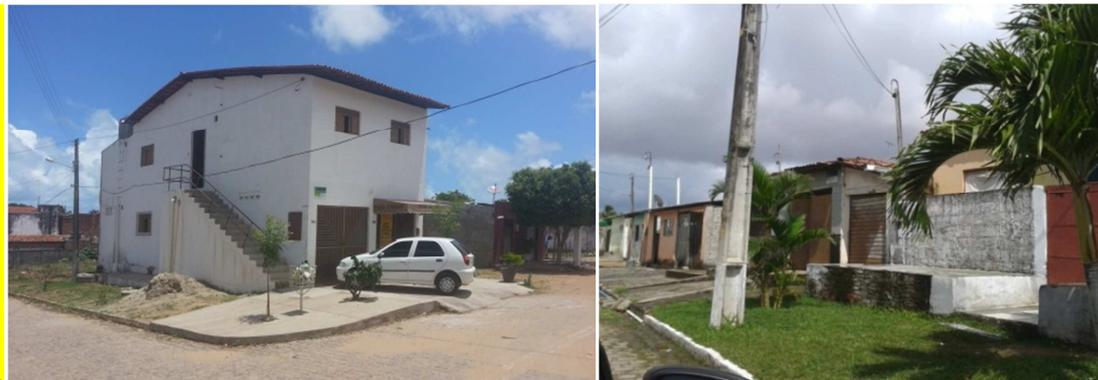
Figura 68 - Variação do Gabarito

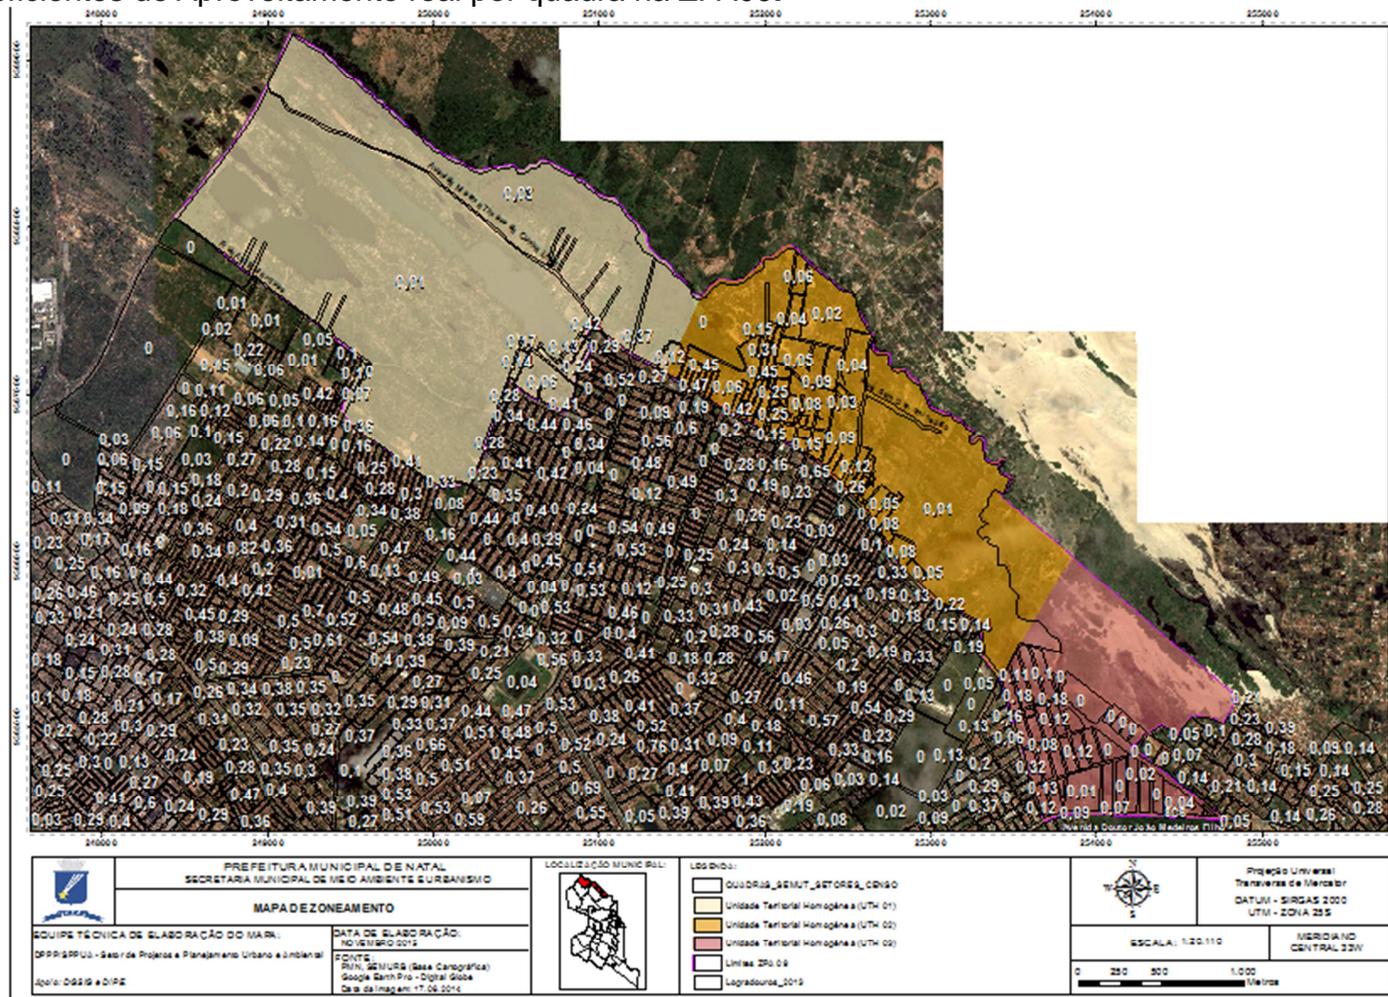
Figura 69 - Coeficientes de Aproveitamento real por quadra na ZPA09.

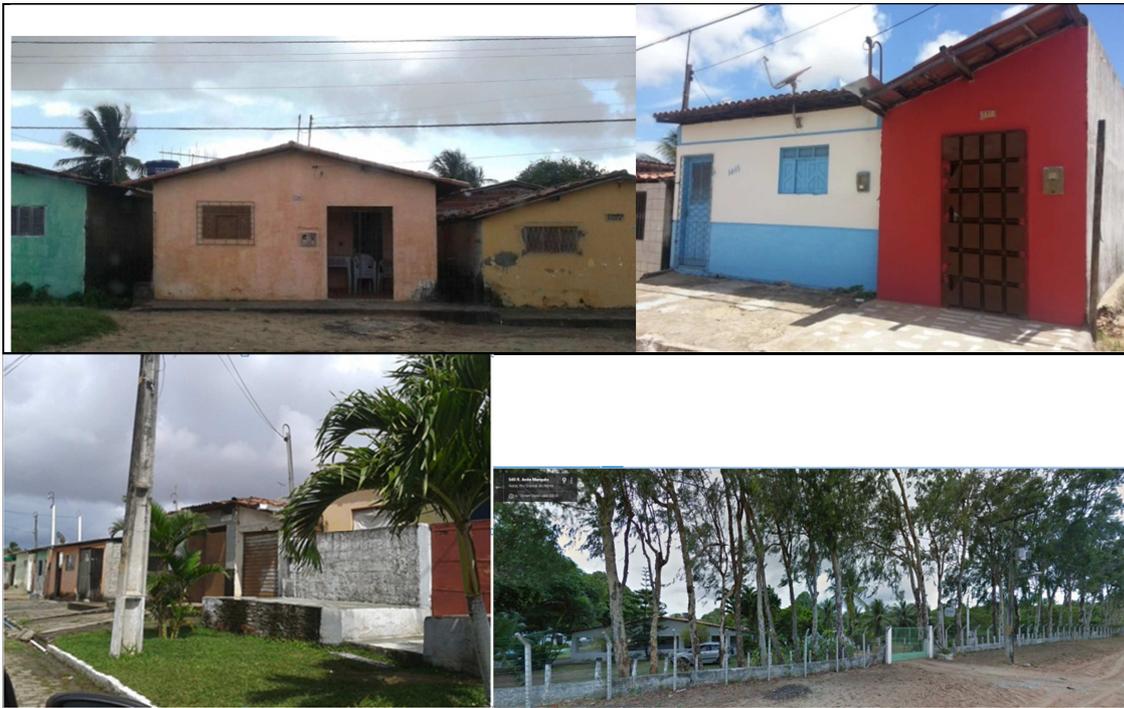
Figura 78 - Imagens de tipologias das UTHs 01 e 02 da ZPA 9.

Em toda ZPA 9, a maioria das edificações resume-se à casas térreas, fachadas de porta e janela, abrindo diretamente para a via pública, em alguns casos existem portões de garagem ou aberturas destinadas ao uso não residencial (Figura 78). Raras são as edificações residenciais de maior porte e características construtivas que apontem para indicativo de poder aquisitivo mais elevado.

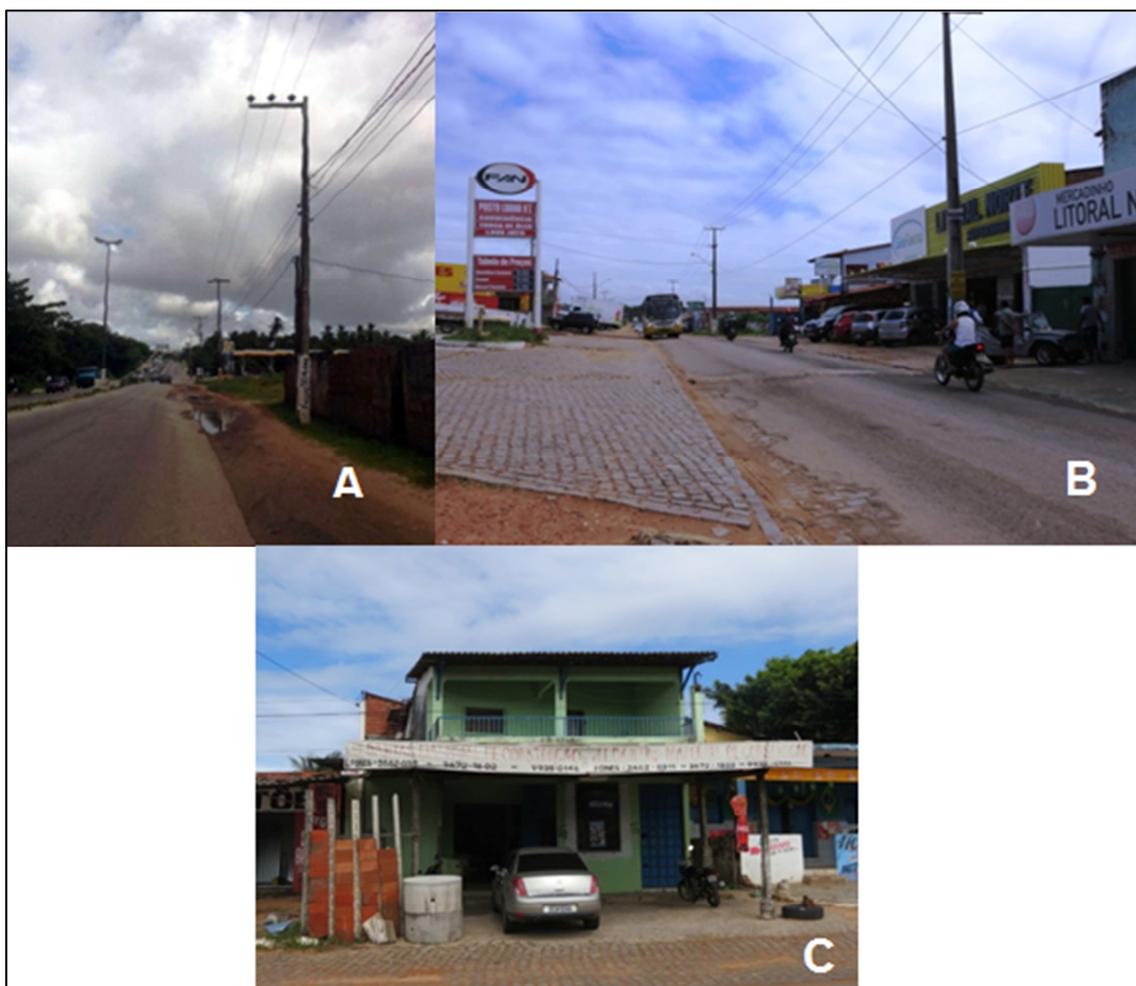
Figura 80 - Tipologias nos Principais Eixos Viários da ZPA 9

Os recuos frontais são praticamente inexistentes na grande maioria dos lotes ou quando existem são pouco extensos. É recorrente nos usos não residenciais a ausência de recuos, com as edificações implantadas diretamente no limite do lote. Nos principais eixos viários, dada a concentração de usos não residenciais, observa-se edificações com maior área construída, sem recuos e com dois pavimentos.

A - Às margens da Av. Dr. João Medeiros Filho, presença de poucos estabelecimentos de serviço e lotes vazios, ou com baixa ocupação. B e C – Início da Avenida Moema Tinoco, presença de comércios e serviços.

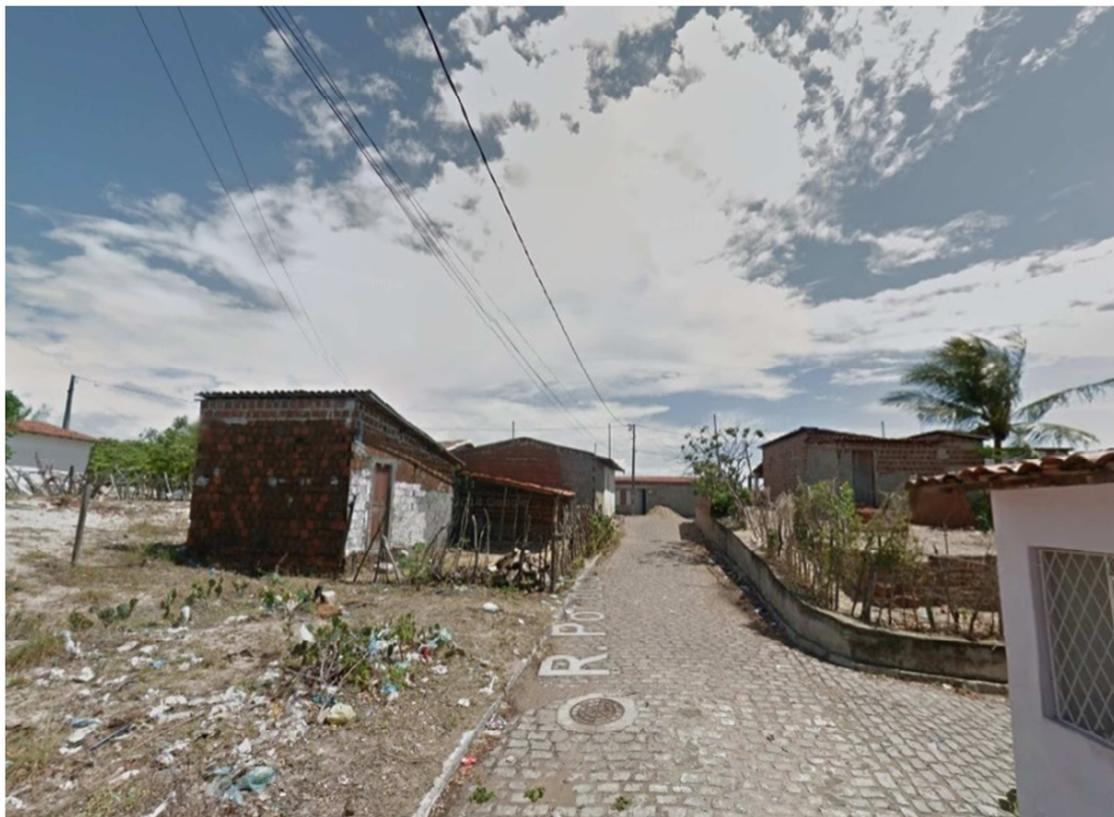
Figura 88 - Comunidade África.

Esta comunidade está definida pelo PLHIS como parcialmente consolidável por apresentar um setor claramente definido e com alguns serviços, e outro setor mais precário (Figura 88). Contudo, o estudo ainda informa que o terreno ocupado pelo assentamento pode ser considerado como inadequado, pois apresenta situação de risco sujeito a deslizamentos e processos erosivos. Segundo dados do Censo IBGE (2010) a comunidade da África ocupava a área com 1.102 domicílios e 4.908 habitantes.

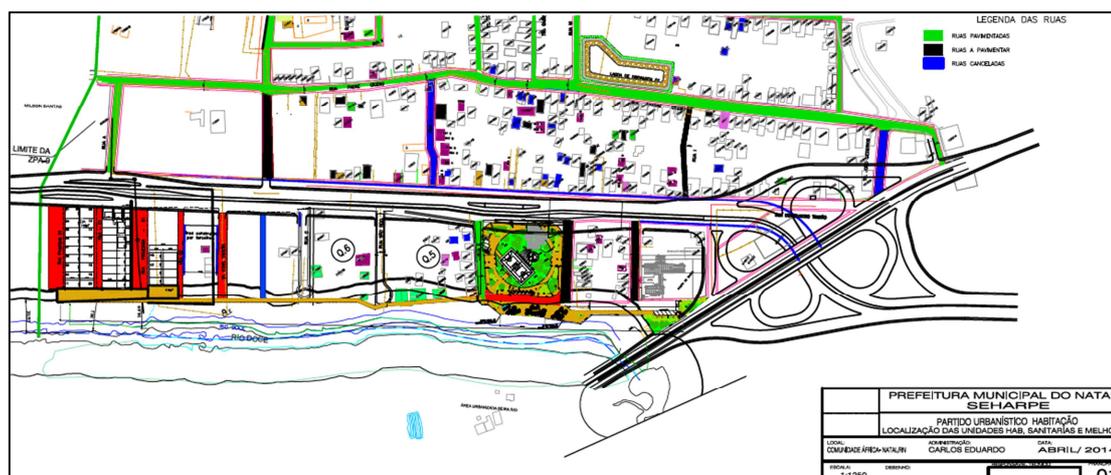
Figura 89 - Intervenção na Comunidade África.

Segundo informações da Secretaria Municipal de Habitação, Regularização Fundiária e Projetos Estruturantes - SEHARPE (2014), as comunidades de El Dorado e África receberam recentemente recursos para obras de reassentamento pelo Programa de Saneamento Integrado, do Governo Federal, onde serão reassentadas em projetos do Programa “Minha Casa, Minha Vida” localizados em áreas próximas do assentamento anterior.

O projeto de regularização em curso pela Secretaria de Habitação do Município segue estas orientações conforme ilustra a figura abaixo, com as definições deste projeto.

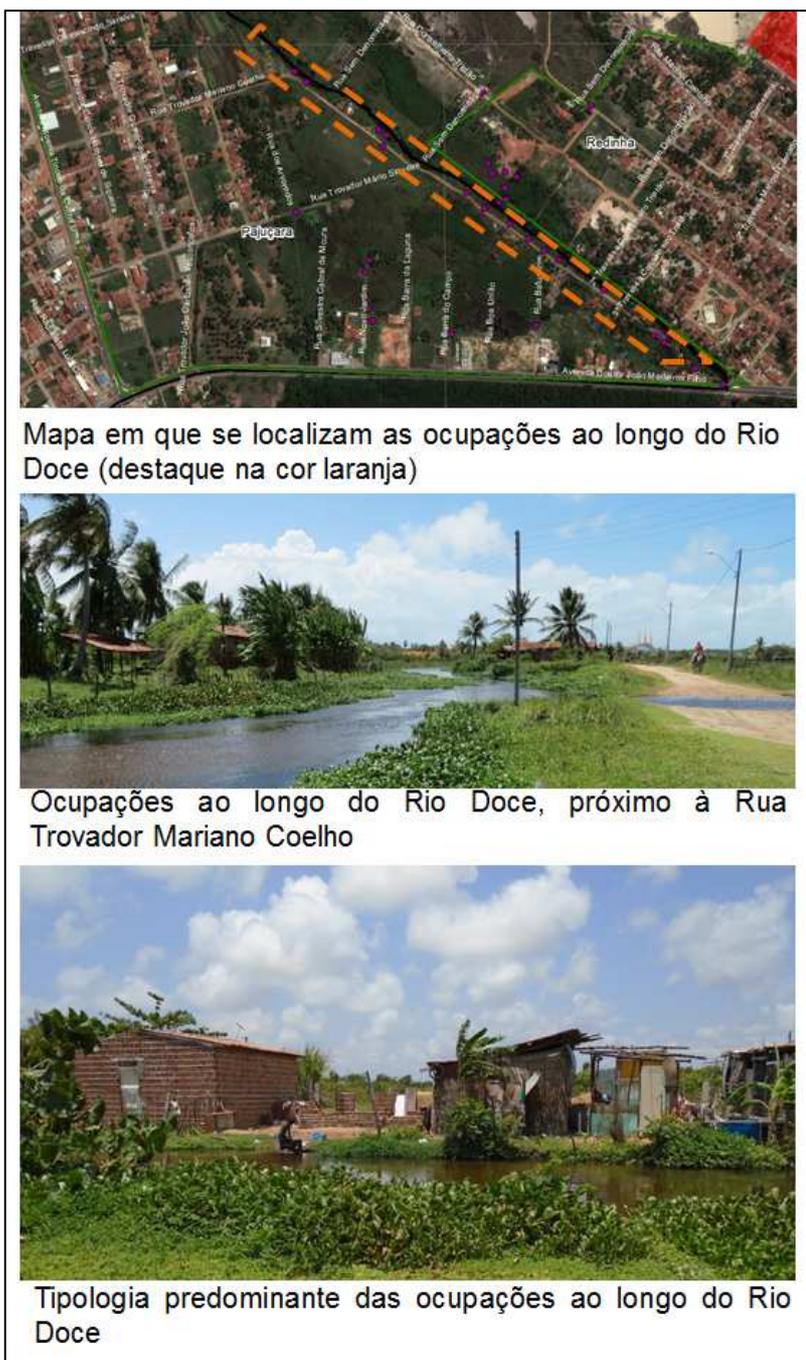
Figura 90 - Ocupações ao Longo do Rio Doce (destaque na cor laranja).

As ocupações de características mais precárias se concentram na UTH 03, a partir da Av. Dr. João Medeiros Filho (Figura 90) adentrando o rio Doce e nas vias

adjacentes. A tipologia predominante neste tipo de ocupação são edificações tipo porta-janela, de alvenaria de tijolo cerâmico, sem reboco, algumas delas utilizando madeira ou palha e sem definição do limite de lotes (Figura 90).

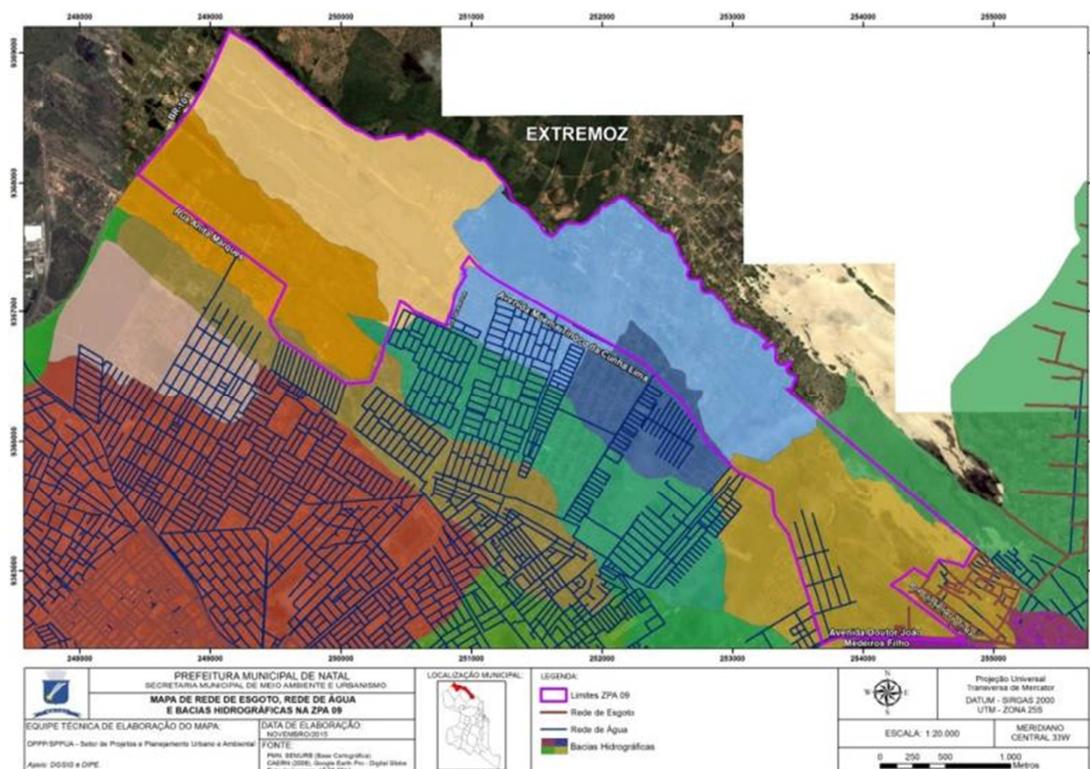
Figura 96 - Distribuição da rede de água e esgoto por bacias hidrográficas.

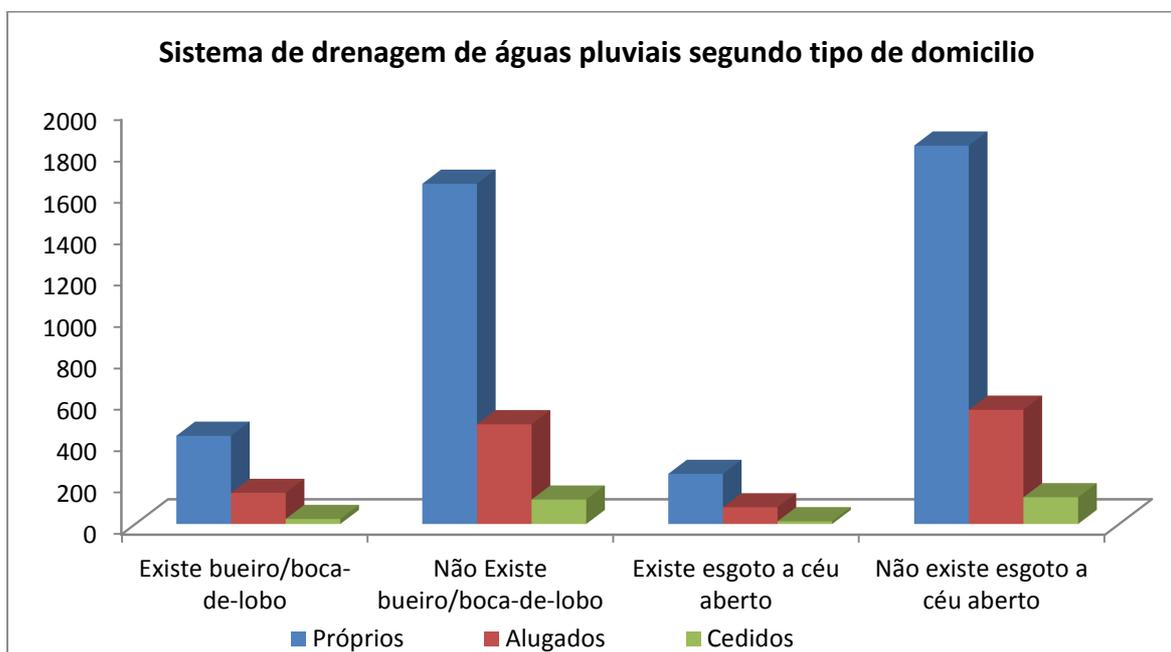
Figura 97 - Drenagem de águas pluviais

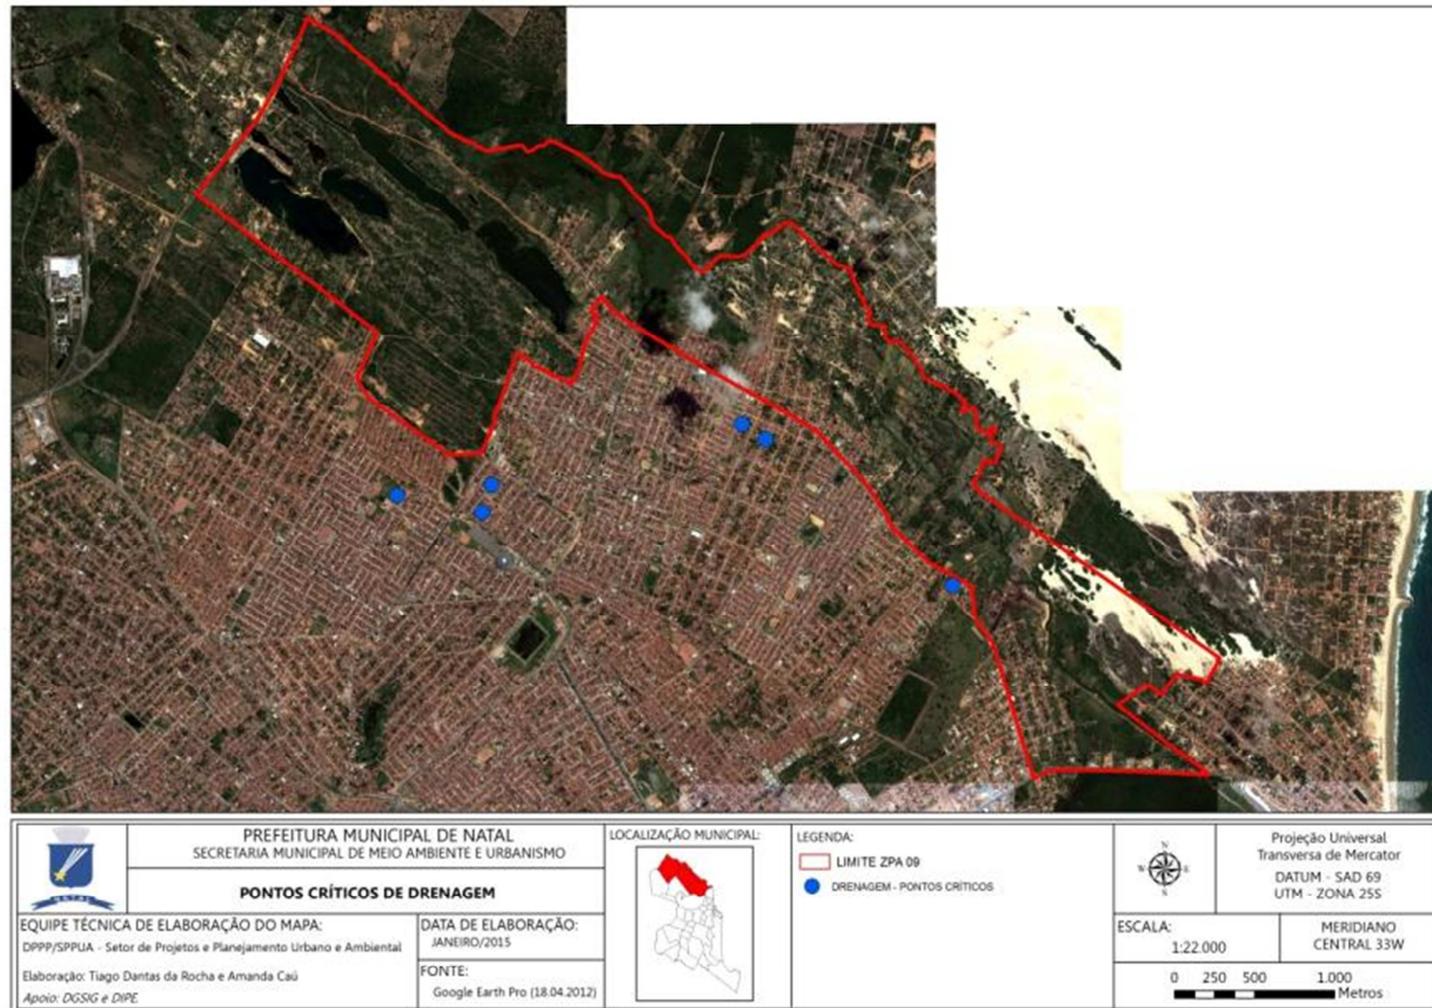
Figura 98 - Pontos críticos de alagamento segundo o Plano Municipal de Drenagem.

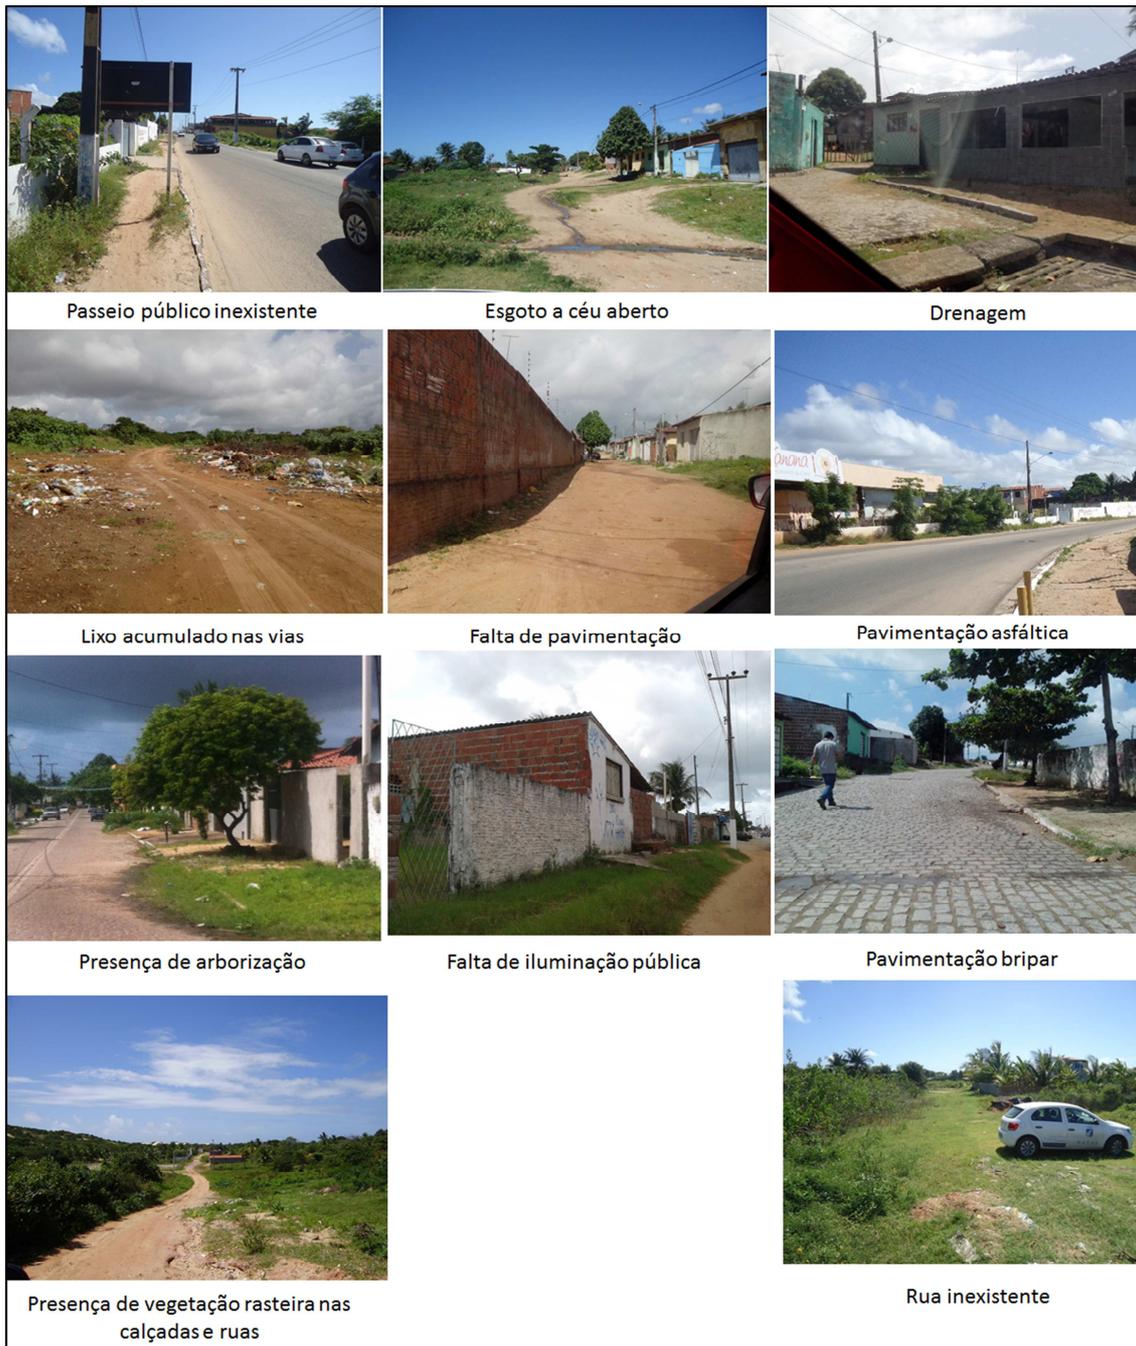
Figura 105 - Ilustração dos critérios avaliados em campo.

Foram observados, em cada ponto os seguintes aspectos: a existência de passeios públicos, esgoto a céu aberto, drenagem, acúmulo de lixo nas vias públicas, pavimentação das vias, presença de arborização, iluminação pública e vegetação rasteira em calçadas e vias. Os critérios avaliados foram enumerados de 1 a 11, de acordo com a ordem citada acima. (Figura abaixo).

De acordo com a Tabela 12, dentre todos os pontos identificados na ZPA 9, a presença de vegetação rasteira nas ruas e/ou calçadas mostra-se o item mais recorrente, equivalente a 67,41% do total de trechos visitados. A falta de iluminação pública com 60,67% se apresenta como o segundo aspecto mais evidente na área. E logo em seguida, a ausência de pavimentação viária em 51,68% dos trechos.

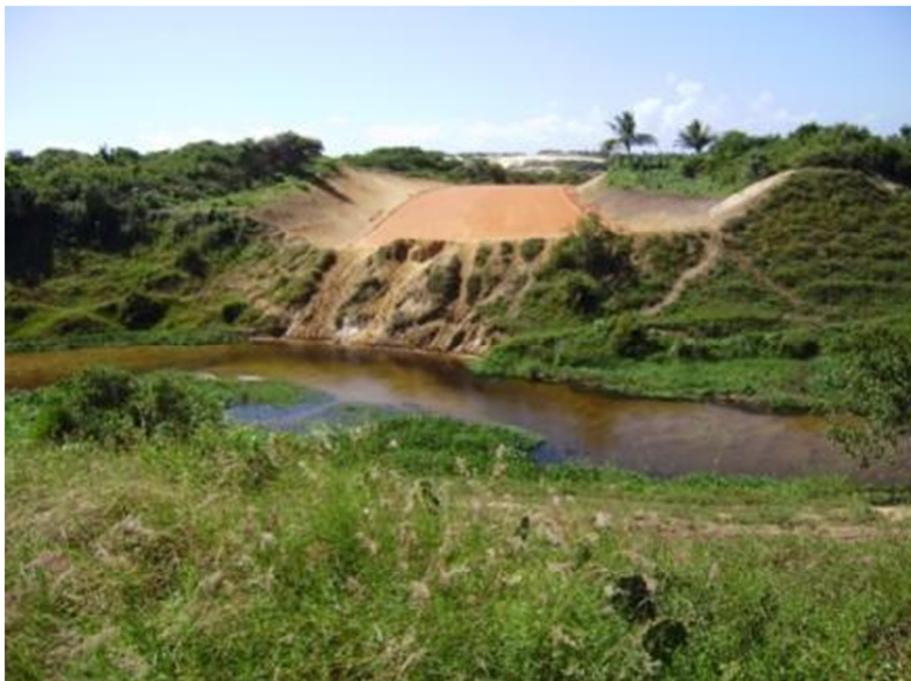
Figura 106 - Ponto onde a via do Pró-Transporte (em obras) cruza o Rio Doce

A dificuldade de acesso da população ao transporte público soma-se às condições inadequadas da maioria das vias, inclusive da Av. Moema Tinoco da Cunha Lima: obras inacabadas; reduzida largura das vias locais; ausência de pavimentação e frequentes alagamentos (Figura 106 e Figura 107). Outro problema diz respeito aos passeios, cuja precariedade ou mesmo inexistência ocorre em, praticamente, todas as vias. A forma de ocupação dispersa típica de assentamentos rurais e de acesso restrito que caracteriza algumas áreas da ZPA 9, ocupadas de forma espontânea e aleatória acaba se incorporando à malha urbana pública oficial e imprimindo irregularidade quanto à dimensão das vias existentes.
