**PREFEITURA MUNICIPAL DE NATAL  
START PESQUISA E CONSULTORIA TÉCNICA LTDA.**

**PLANO MUNICIPAL DE SANEAMENTO BÁSICO DO MUNICÍPIO DE NATAL/RN  
PRODUTO 02 - DIAGNÓSTICO DA SITUAÇÃO DO SANEAMENTO  
Subproduto 2.1. - Tomo II.  
SITUAÇÃO DOS SERVIÇOS DE DRENAGEM E MANEJO DE ÁGUAS PLUVIAIS URBANAS**

NATAL – RN  
DEZEMBRO/2014

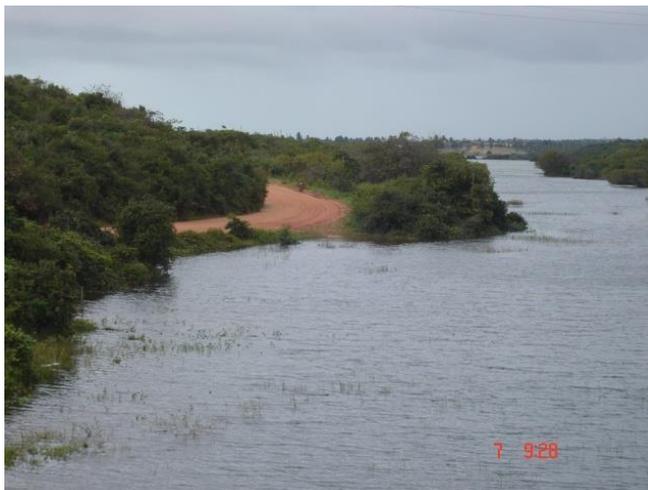
**Figura 5.** Expectativa de transbordamento da lagoa do sapo sobre a Av. Moema Tinoco.

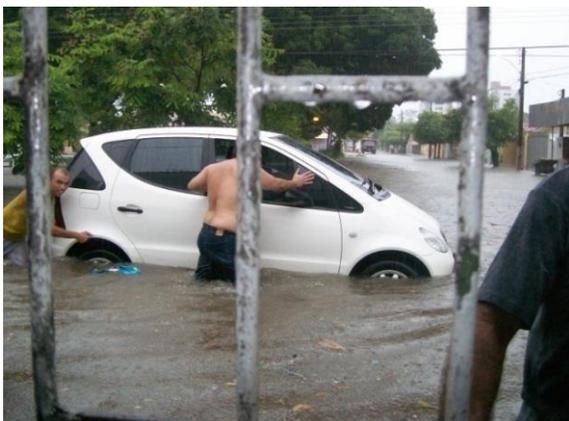
**Figura 10.** Rua São José tomada pela água

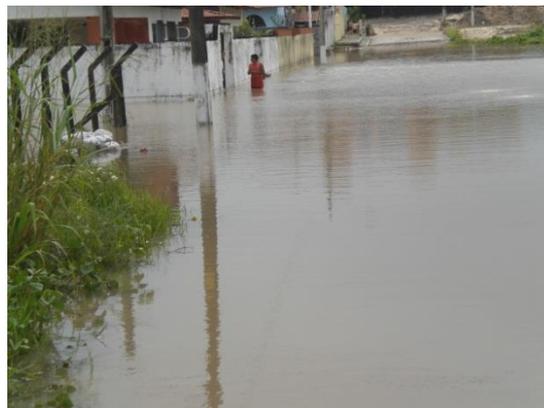
**Figura 11.** Ruas alagadas em decorrência do transbordamento das lagoas em Capim Macio

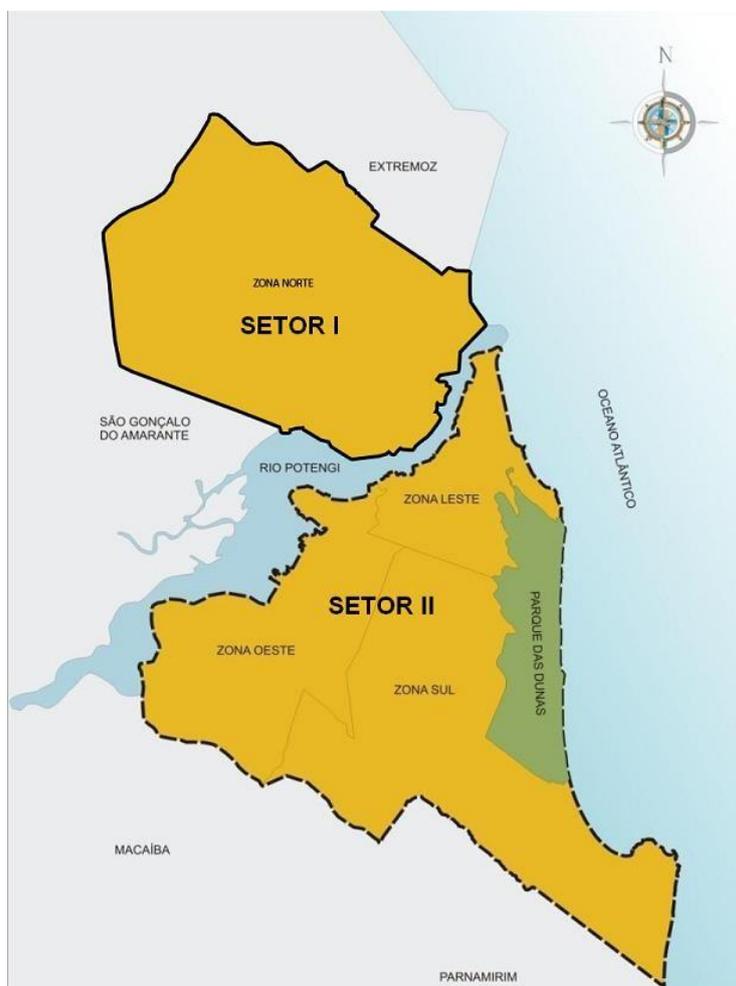
**Figura 12.** Setores de Drenagem e Zonas Administrativas

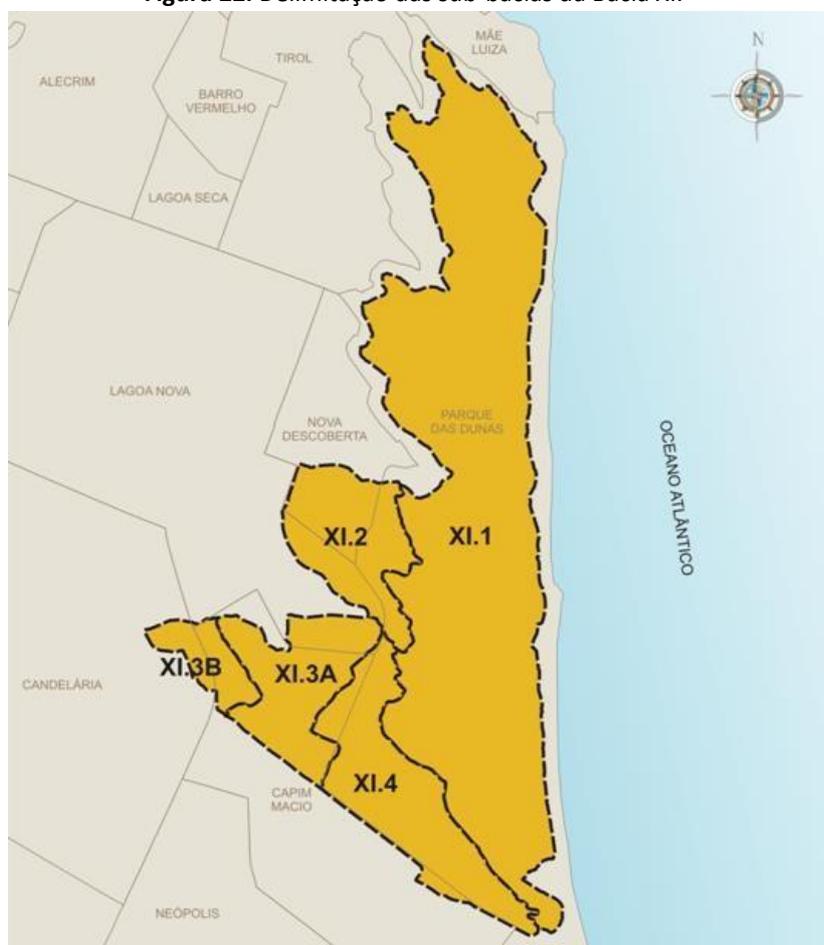
**Figura 22.** Delimitação das sub-bacias da Bacia XI.

Nessa bacia estão inseridas 05 lagoas: A Lagoa do Natal Shopping e a Lagoa de Mirassol (XI.3B) e as Lagoas de Cidade Jardim 01, 02 e 03 (XI.3A).

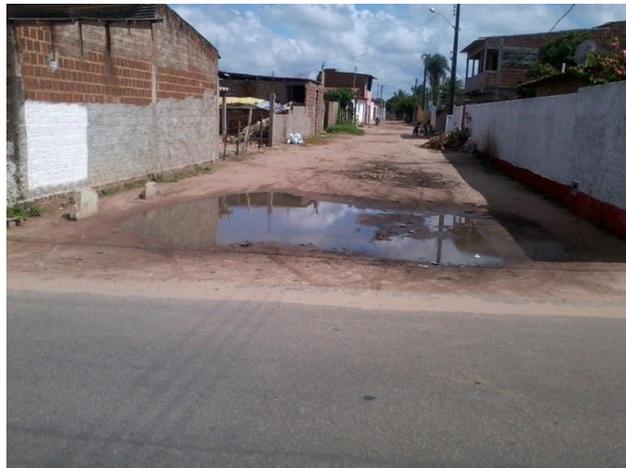
**Figura 36.** Foto da Rua Seis de Outubro com problemas de alagamento.

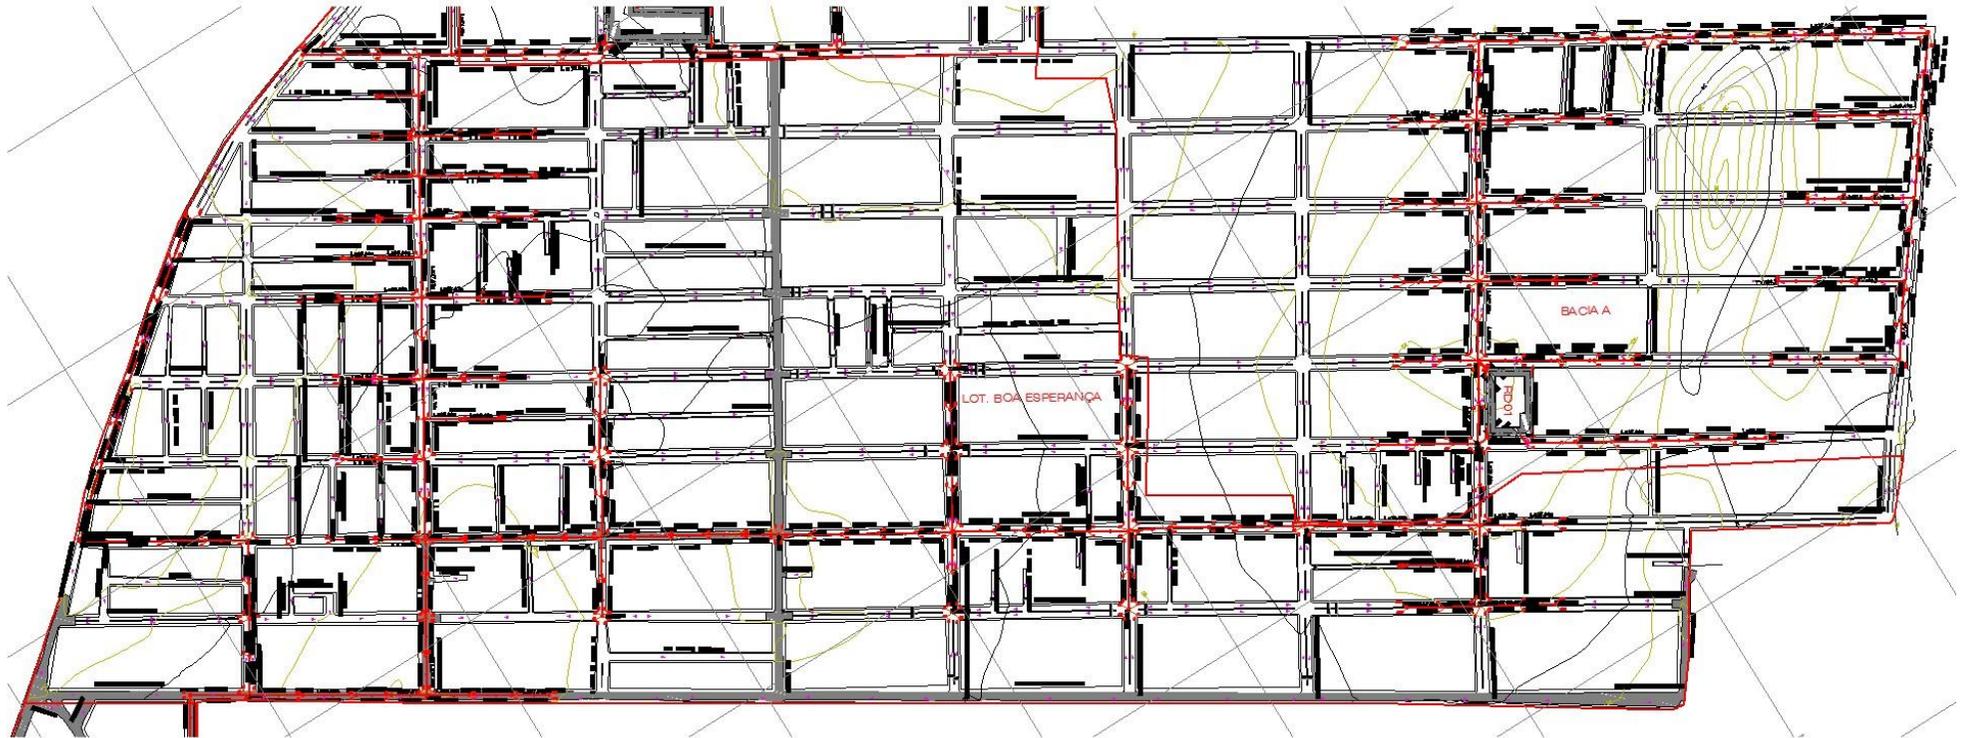
Figura 39. Solução Proposta para o Loteamento Boa Esperança.

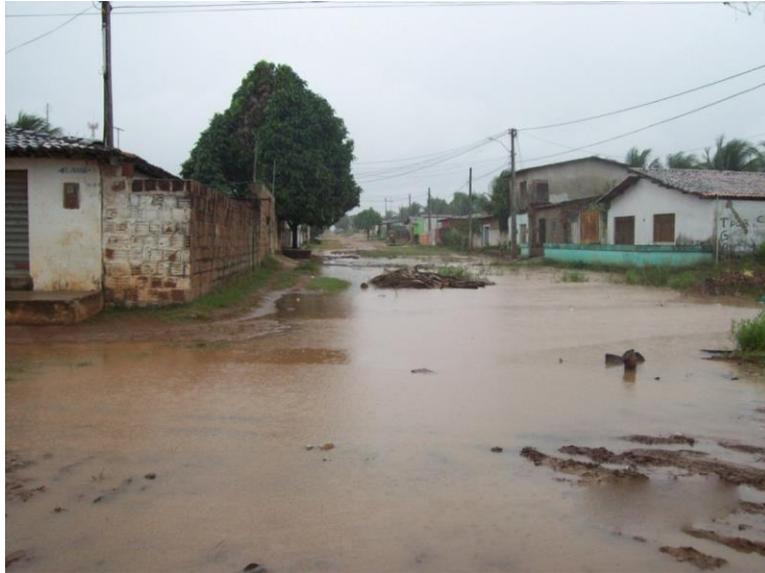
**Figura 41.** Foto da Avenida Nila Jales (Boa Esperança) com problemas de alagamento.

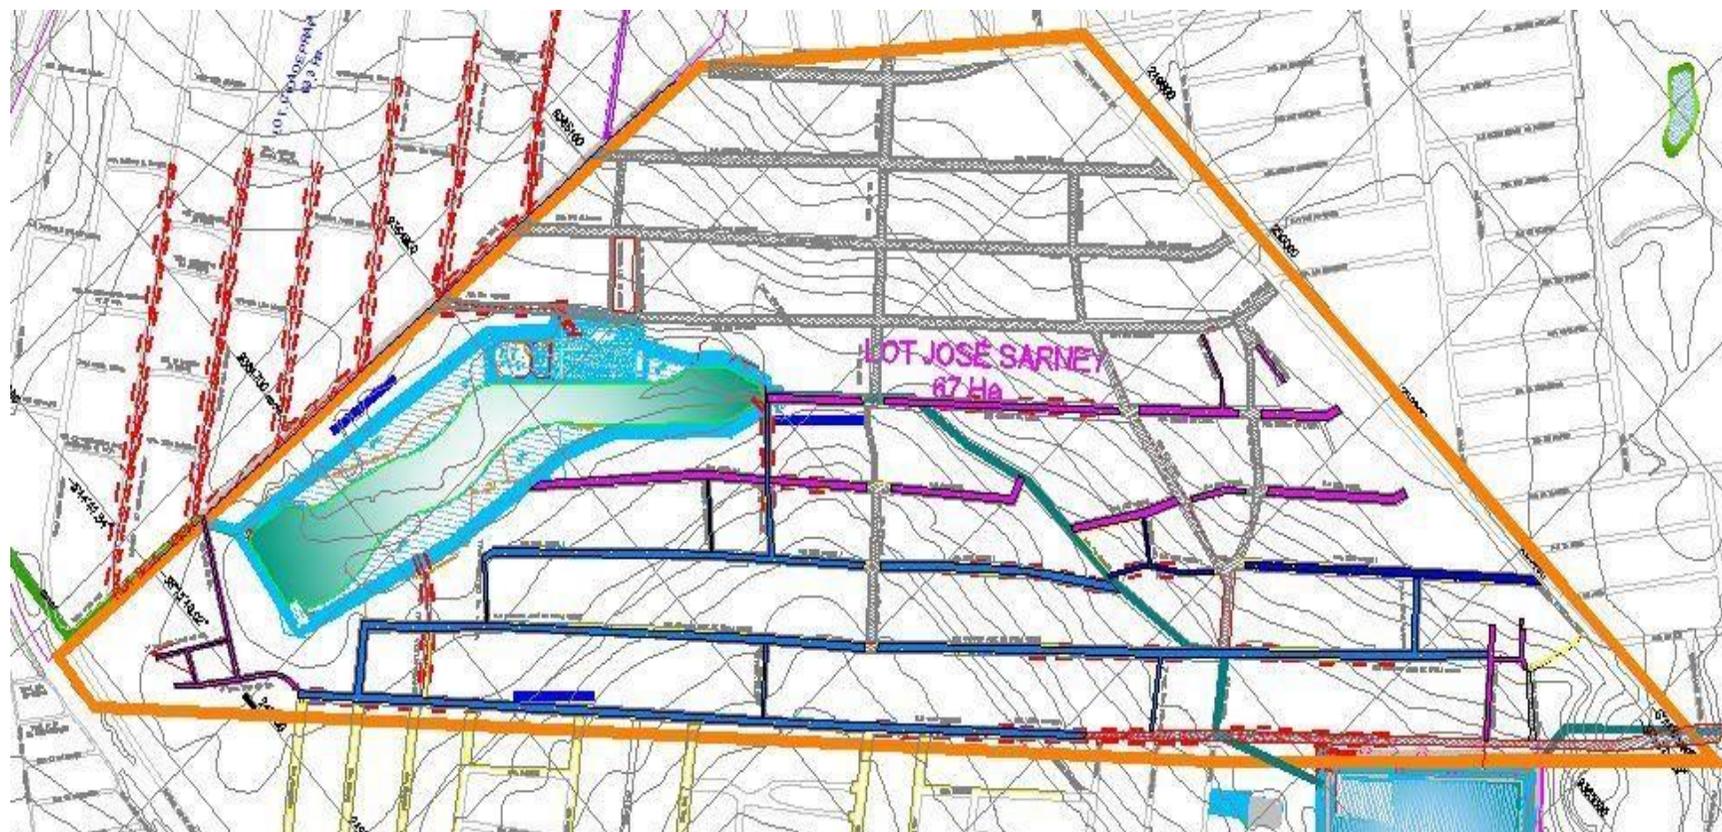
Figura 42. Solução Proposta para o Loteamento José Sarney.

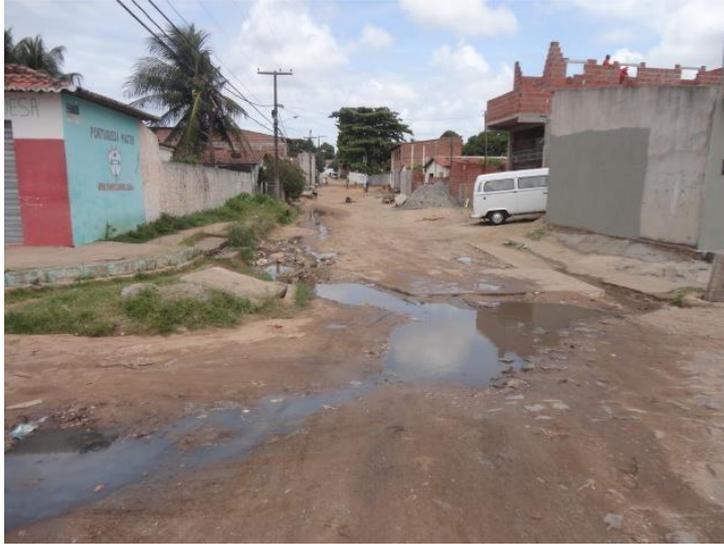
**Figura 43.** Foto de Rua alagada do Loteamento José Sarney.

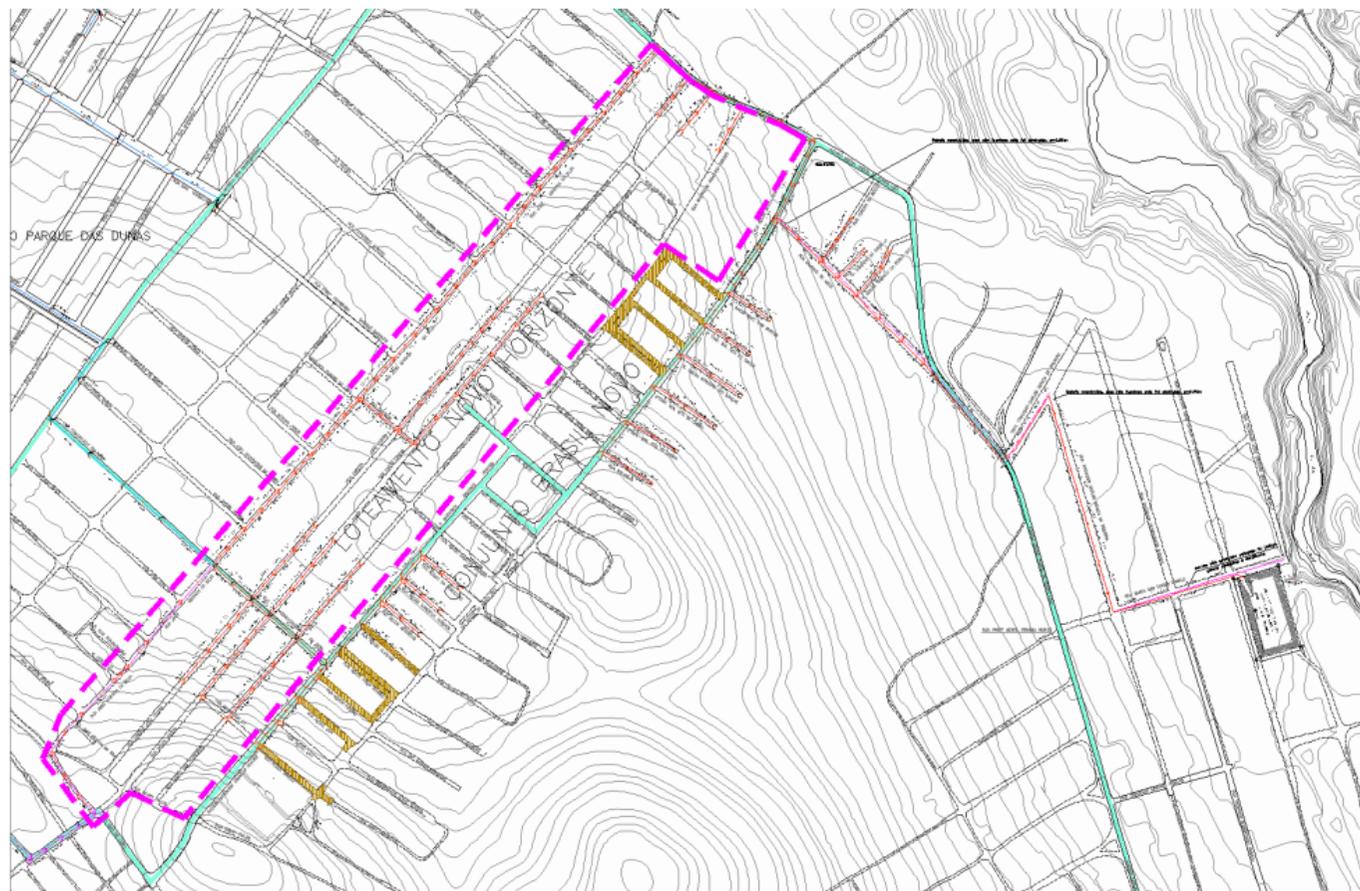
**Figura 45.** Solução Proposta para os Conjuntos Habitacionais Brasil Novo e Novo Horizonte.

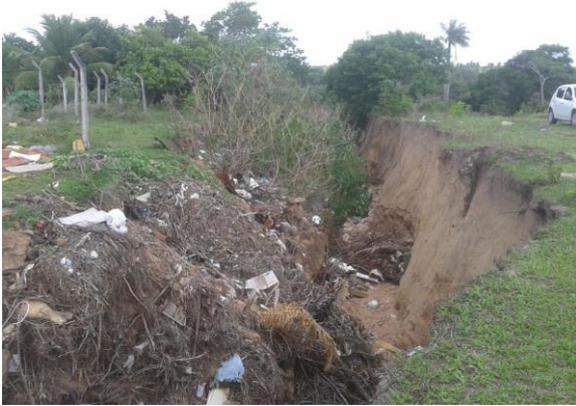
**Figura 48.** Processo Erosivo da Rua São Bráulio para o Rio Pitimbu (Bairro Planalto).

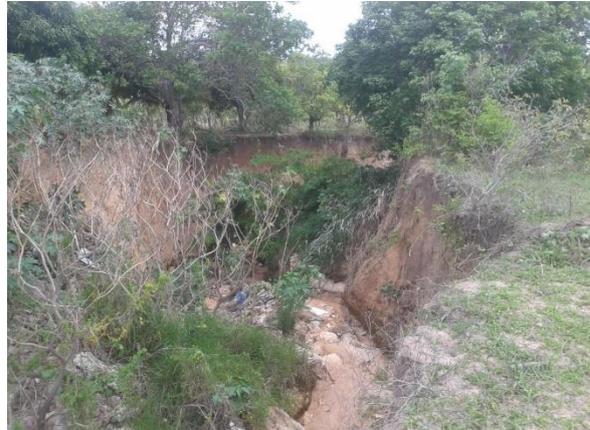
**Figura 49.** Processo Erosivo da Rua São Bráulio para o Rio Pitimbu (Bairro Planalto).

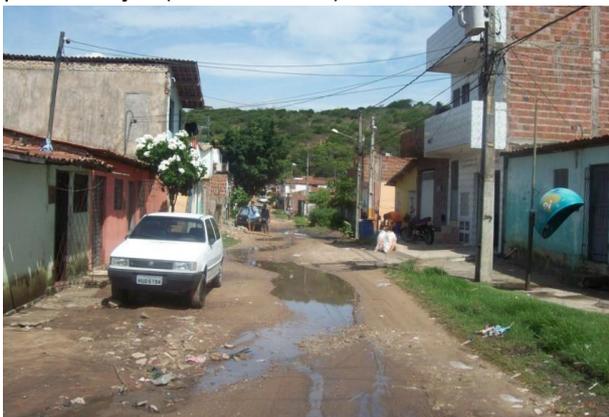
**Figura 50.** Rua com problema de drenagem e sem pavimentação (Bairro Planalto).

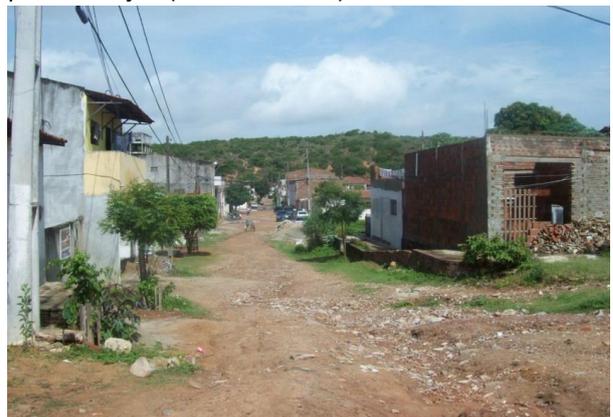
**Figura 51.** Rua com problema de drenagem e sem pavimentação (Bairro Planalto).

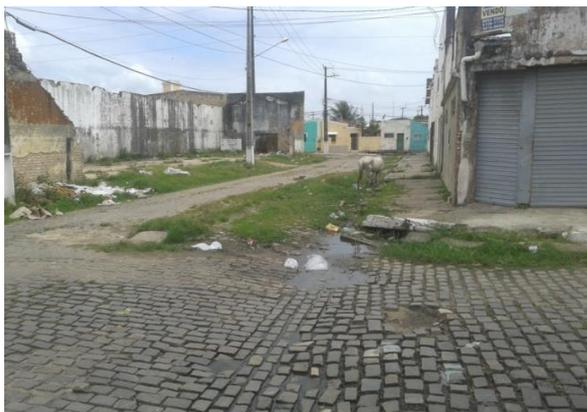
**Figura 60.** Rua com Galeria obstruída e danificada.

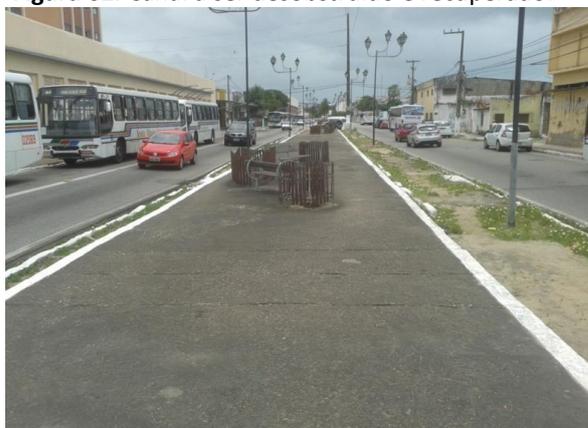
**Figura 62.** Canal a ser desobstruído e recuperado.

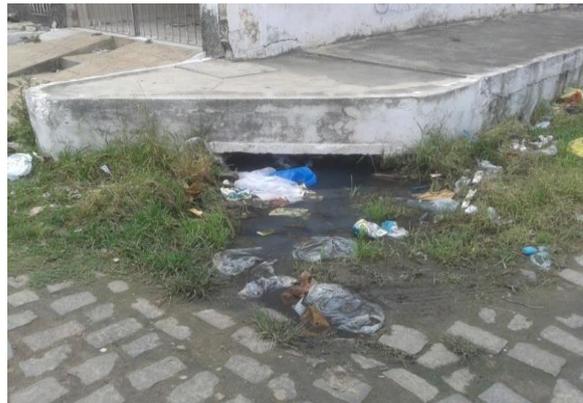
**Figura 61.** Boca de Lobo com esgoto, obstruída e danificada

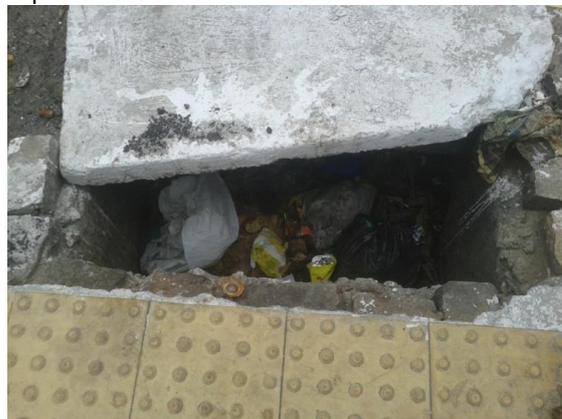
**Figura 63.** Boca de Lobo totalmente tomada pelo lixo.

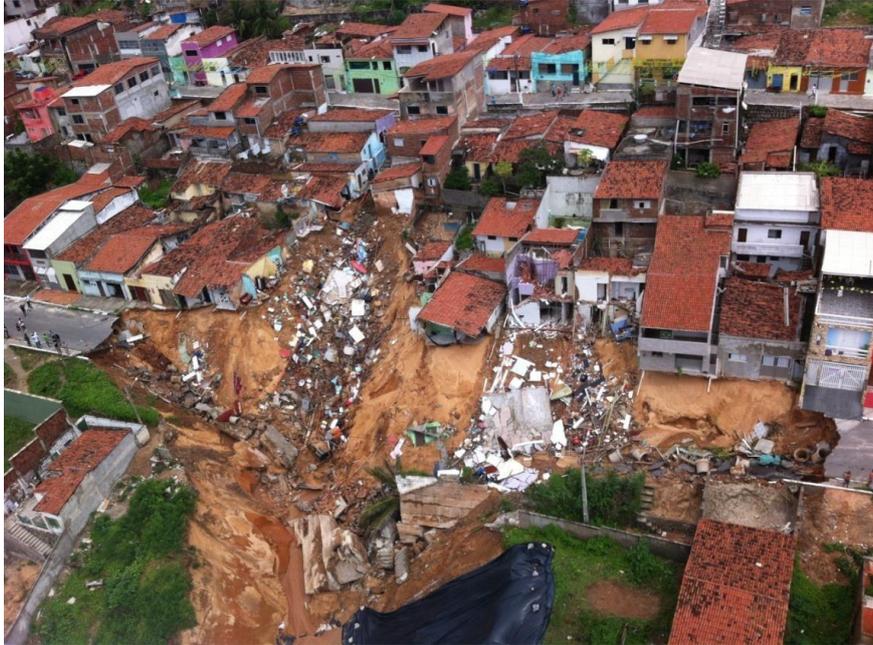
**Figura 65.** Erosão da Rua Guanabara (Desmonte Hidráulico).
